平成15年宮城県沖地震被害調査報告  
( 三陸南地震 )

平成15年6月2日

株式会社 建設企画コンサルタント  
発泡スチロール土工法開発機構

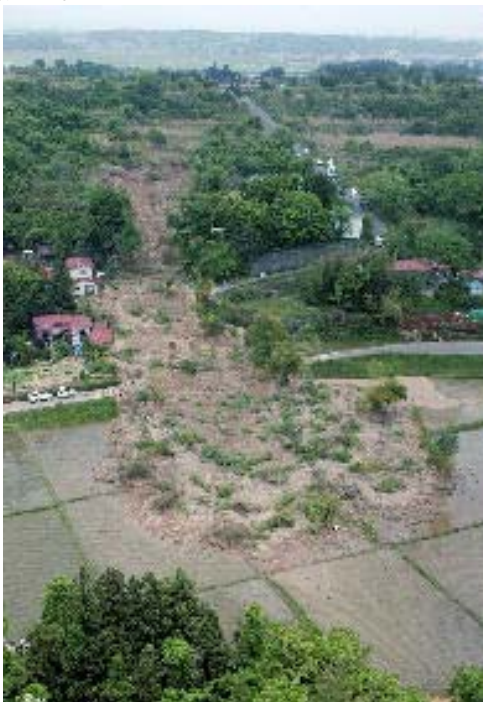
宮城県築館町館下地区では、大規模な土砂崩れにより民家の車庫と乗用車が流されるなどの被害が確認された。この土砂崩れは地震発生直後に起き、長さ約200m、幅約40mにわたって崩れた。大量の土砂は竹林や電柱をなぎ倒し、2軒の民家をかすめながら、町道2箇所を横切って水田まで達している。

図-6.5 地震直後に発生した土砂崩れの全景

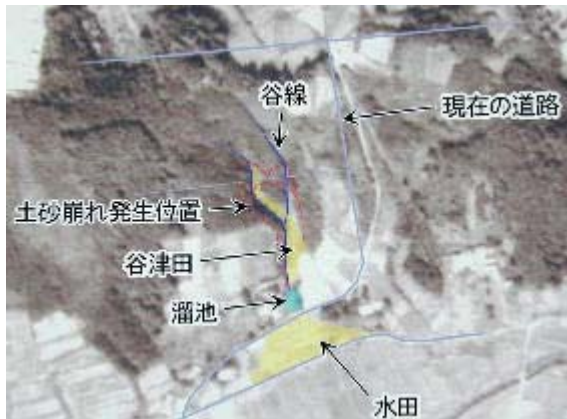
発生現場の宮城県築館町館下地区では、1970頃に丘陵地を切り崩して畑地造成が行われており、造成前の地形図との比較により沢（谷線）と土砂崩れの発生場所がほぼ一致しているのが確認されている（図-6.7参照）。このような状況により、この大規模な土砂崩れは、地震の揺れと地下水の作用により、緩い斜面でもスピードの速い土砂崩れが遠くまで達する『高速土砂流動』であったものと想定される。

図-6.7 造成前に空撮された写真を基に国土地理院が作成した土砂災害周辺図

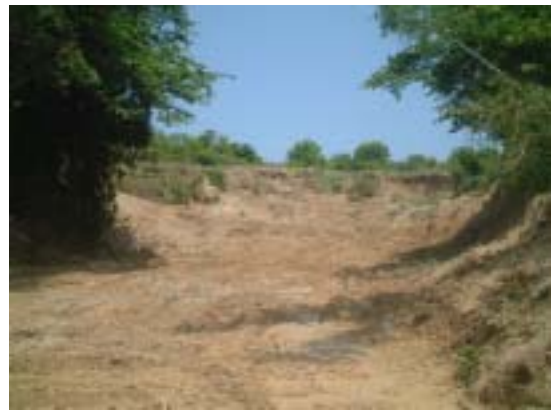
図-6.10 緩斜面の土砂崩れの状況

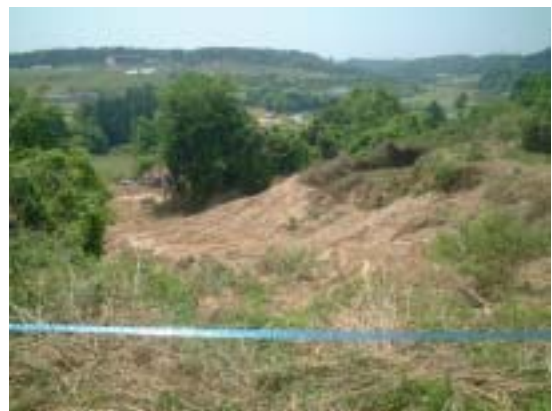
図-6.11 緩斜面の土砂崩れ先端の状況

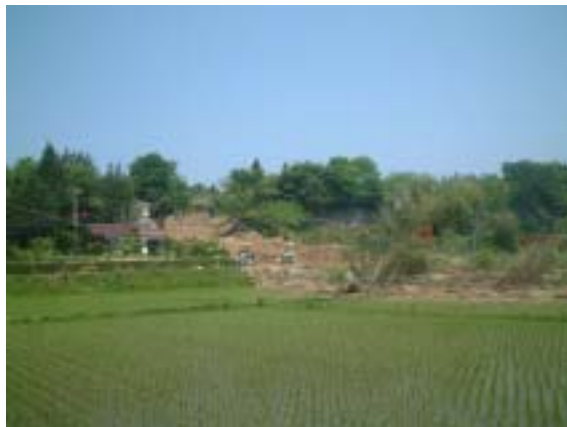
図-6.8 水田から見た土砂災害の全景

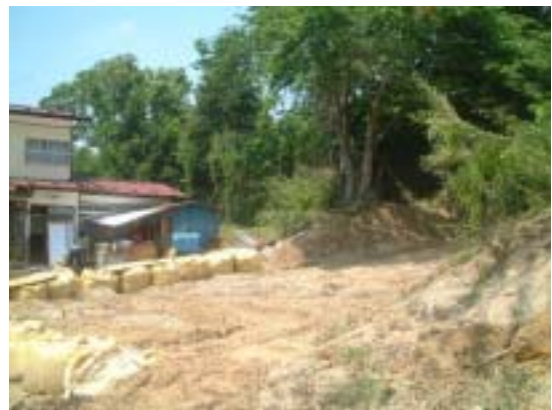
図-6.12 緩斜面の土砂崩れの応急復旧状況

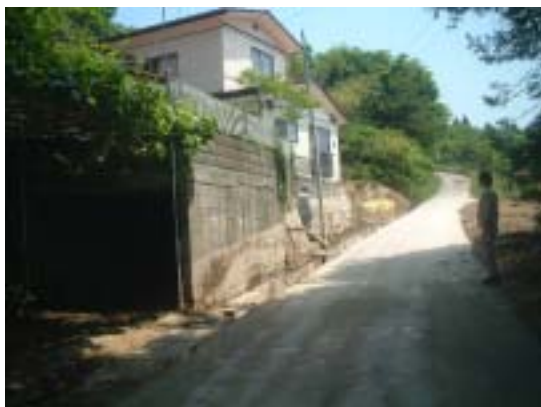
図-6.9 近隣住宅の土砂流出跡  
(路上の土砂は排土されている)

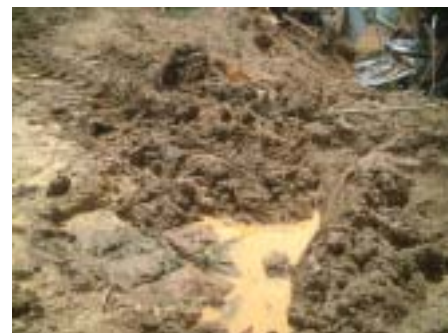
図-6.13 緩斜面の土砂崩れの土砂の状況

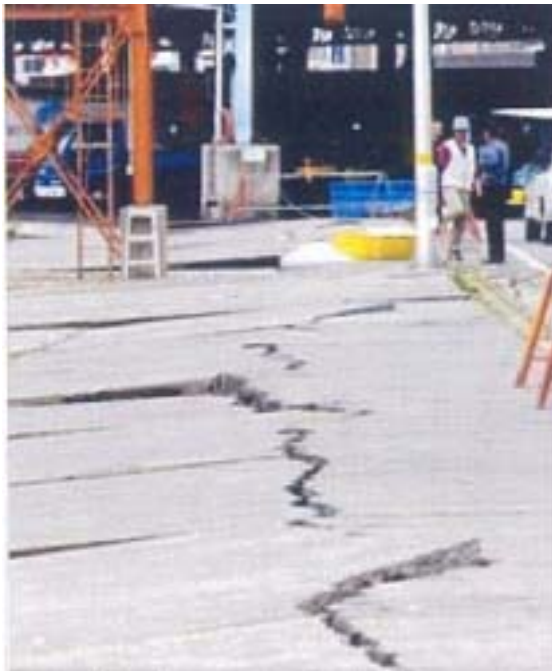
岩手県大船渡港の岸壁において、液状化現象による地盤沈下が発生した。陥没は、大船渡港野々田ふ頭(用地65ヘクタール：同ふ頭は1988年に竣工)の岸壁から40mほど入ったコンクリートの施工打ち継ぎ目の場所で57mにわたって発生し、段差は約20cm、地面の亀裂は、約100mにわたっている。噴出した土砂の量は、推定で約15,000m<sup>3</sup>の範囲に約10cm噴出しており、噴出土砂量として1,500m<sup>3</sup>に上っている。

図-6.14 大船渡港野々田ふ頭岸壁に生じたクラック

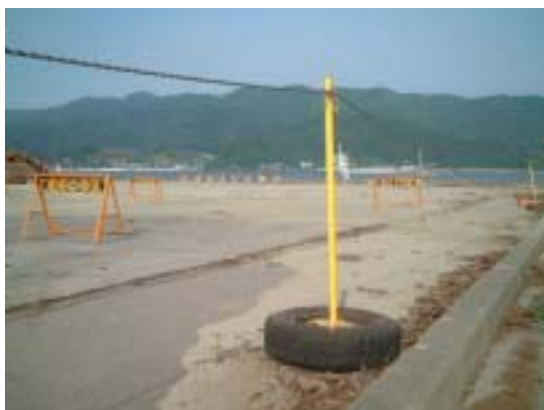
図-6.15 大船渡港野々田ふ頭岸壁の地震被害状況

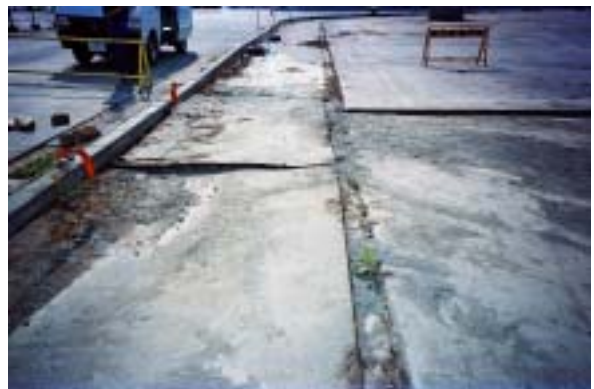
図-6.17 大船渡港 液状化による噴砂跡

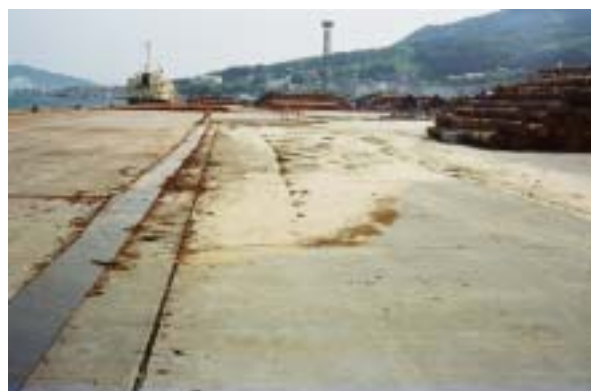
図-6.18 大船渡港 材木置き場付近の噴砂跡
