## 平成16年新潟県中越地震被害調査報告

平成16年11月5日

株式会社 建設企画コンサルタント

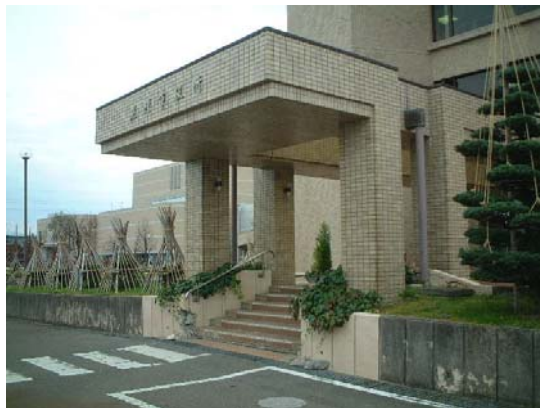
写真-5.1 見附市役所基礎の液状化，建屋基部のクラック

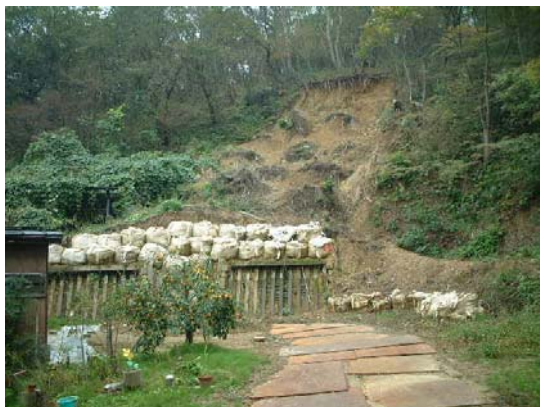
写真-5.2 見附市内建屋背面斜面のすべりによる崩壊

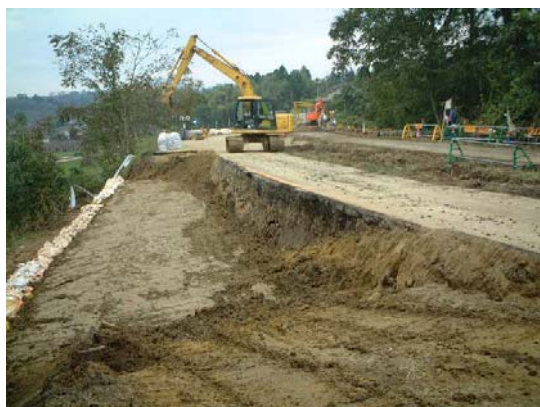
写真-5.3 見附市内の道路拡幅盛土部分のすべり崩壊

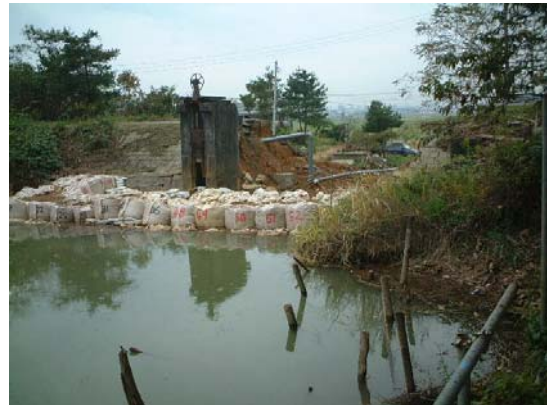
長岡市内にも多くの地震被害が発生しており、道路被害642箇所、崖崩れ13箇所へのぼり、家屋の全壊は47棟、半壊49棟となっている。特に道路盛土の崩壊、斜面崩壊が顕著であった。また、市内のへら鮎池の堰堤崩壊箇所もあり、同へら鮎池周辺には建屋が林立しており池周辺斜面の崩壊により建屋の倒壊が危惧される。同地区については早急に詳細な調査が必要と考えられる。

写真-5.4 長岡市内のへら鮎池堰堤の崩壊

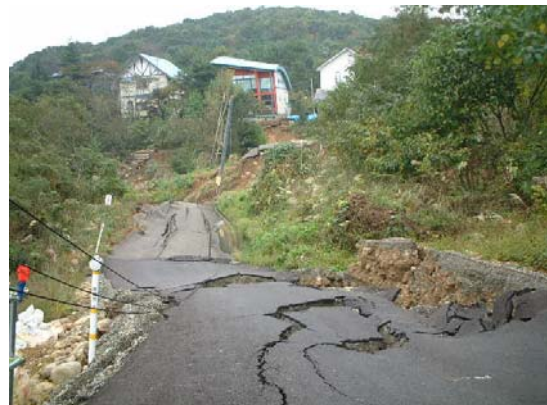
写真-5.5 へら鮎池周辺斜面のすべりによる崩壊

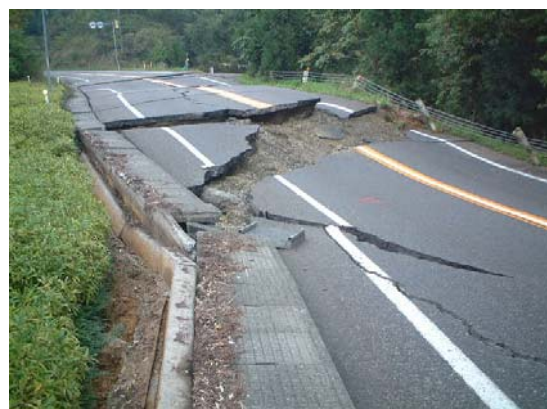
写真-5.6 道351号宮路町付近の道路切盛境界にて発生した道路盛土のすべりによる崩壊

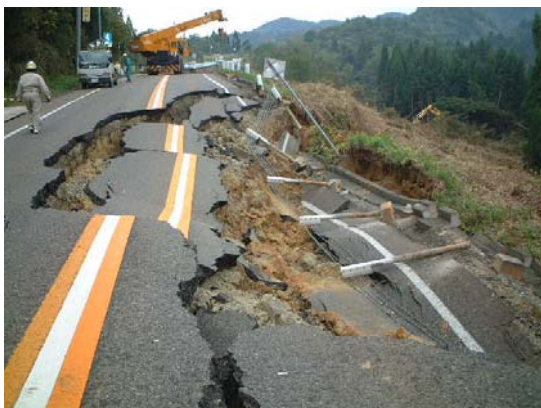
写真-5.7 国道351号宮路町付近のすべりによる崩壊

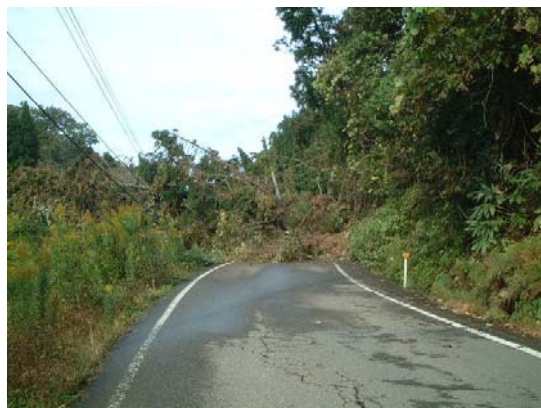
写真-5.11 主要地方道72号道路斜面の表層すべり

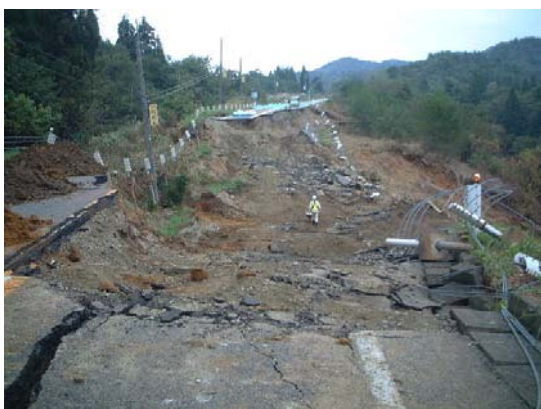
写真-5.8 国道351号宮路町付近のすべりによる崩壊

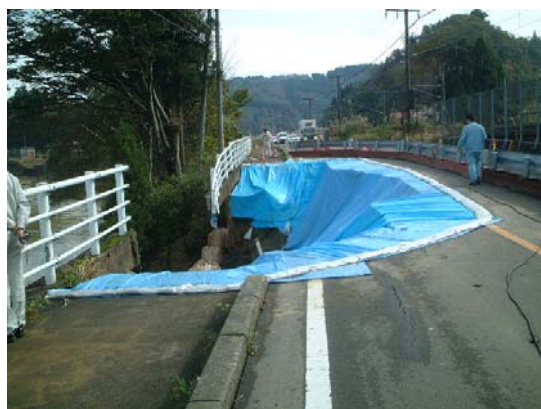
写真-5.12 国道404号越路町付近の道路盛土の崩壊

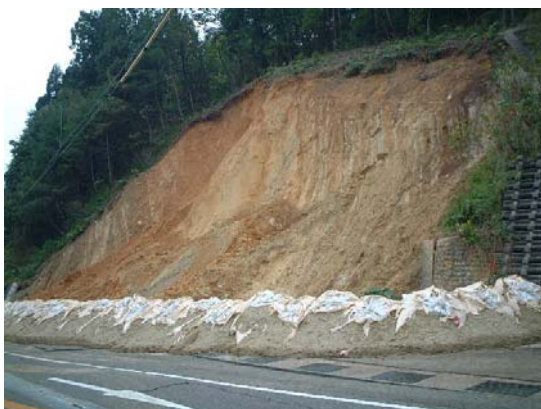
写真-5.9 国道351号宮路町付近の道路斜面表層すべり

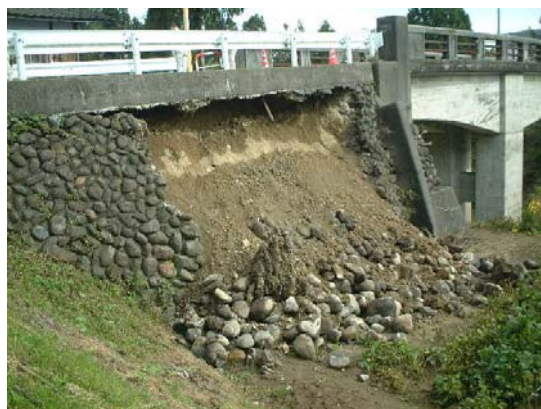
写真-5.13 主要地方道11号塚山橋橋台背面盛土の崩壊

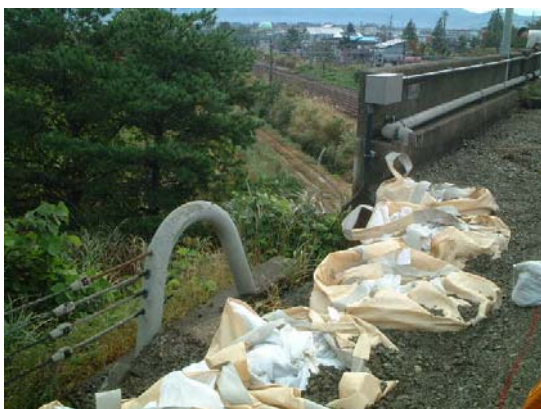
写真-5.10 来迎寺ともえが丘跨線橋背面盛土の沈下

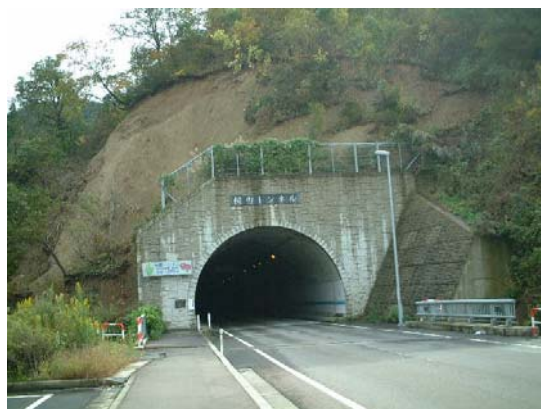
写真-5.14 国道291号桜町トンネル坑口斜面の表層すべり

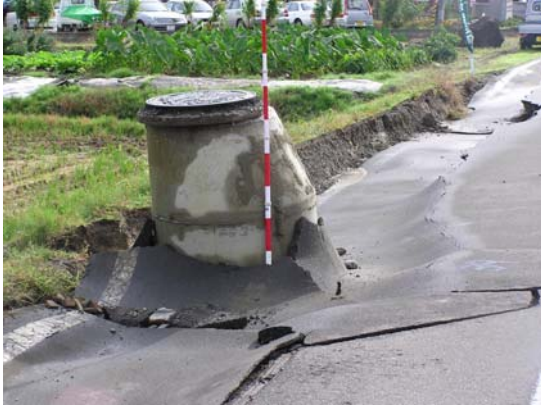
写真-5.15 液状化によるマンホールの浮上り：最大1.2m  
（J R上越新幹線の脱線停止箇所付近）

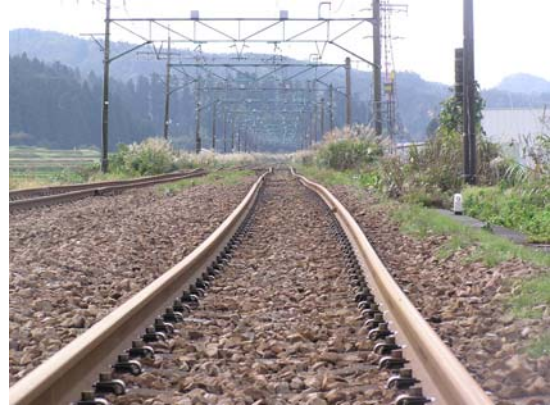
写真-5.18 長岡市J R上越線越後滝谷駅付近の液状化による軌道の変状（凹凸の高低差 50～80cm）

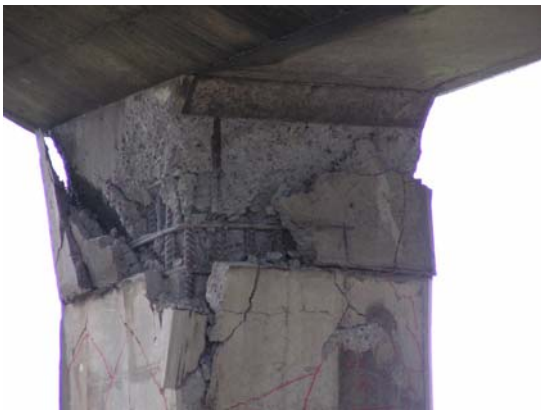
写真-5.16 長岡市内新幹線橋脚のコンクリート圧壊  
（上・下部工打継ぎ目上部のコンクリート圧壊が顕著）

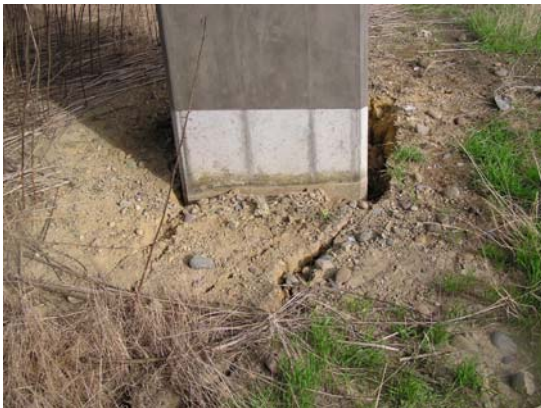
写真-5.17 長岡市内新幹線橋脚と基礎地盤部の隙間  
（震動によって橋脚が左右（横断（東西）方向）に揺さぶられ、基礎地盤との間に隙間が発生）

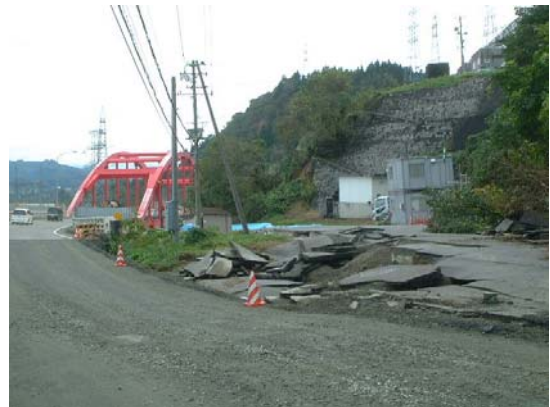
写真-5.19 国道117号上片貝山辺橋の橋梁基礎斜面のすべりによる橋台背面盛土・橋台基礎・橋脚の変状

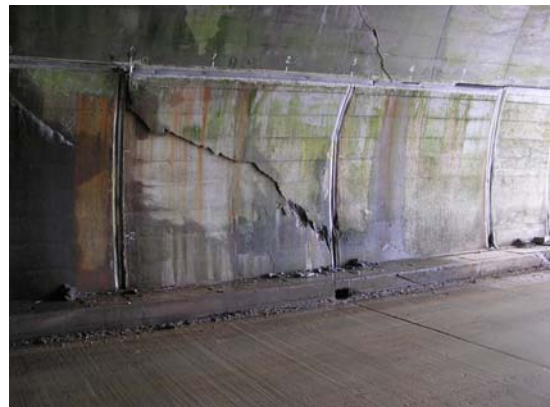
写真-5.20 荒谷トンネル坑口部のせん断クラック

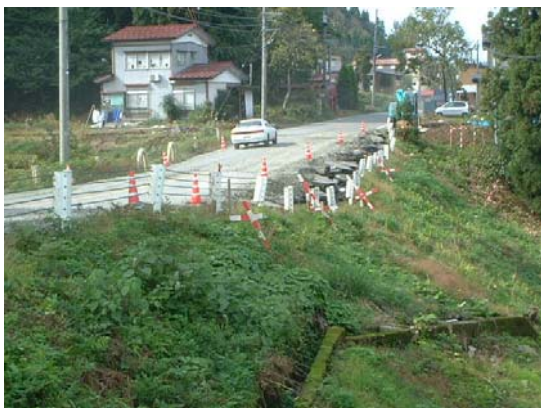
写真-5.21 国道117号川口の道路盛土のすべり崩壊

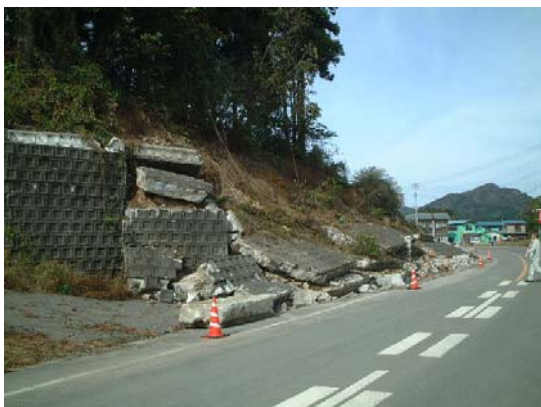
写真-5.22 国道117号川口の道路斜面の擁壁崩壊

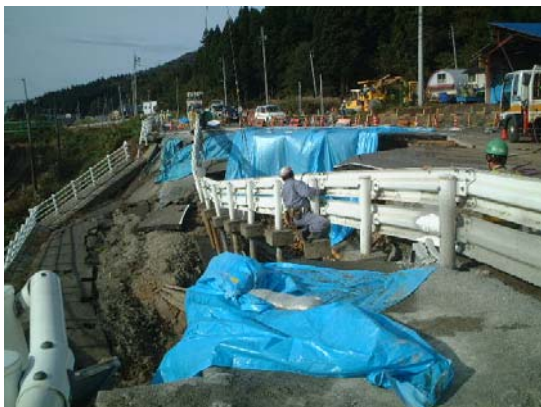
写真-5.23 国道17号津山町付近の道路盛土の崩壊

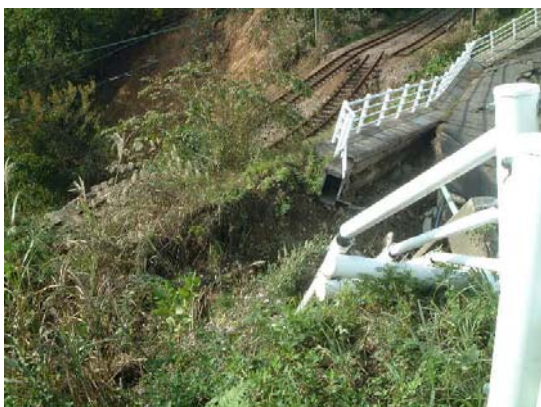
写真-5.24 J R上越線のすべりによる崩壊

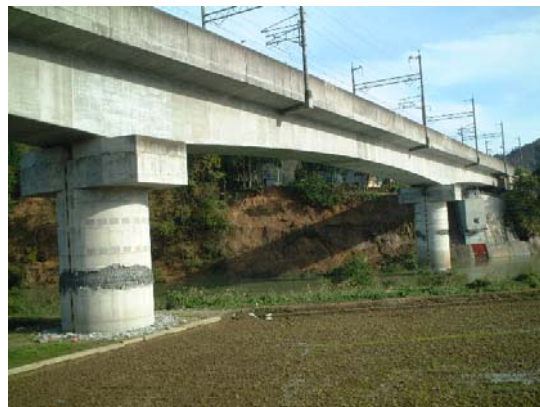
写真-5.25 J R新幹線と南津地区橋梁の橋脚座屈

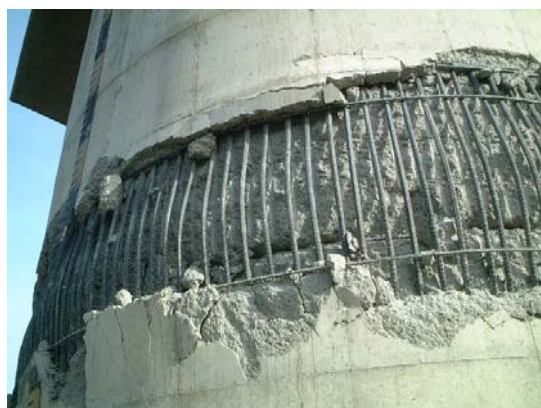
写真-5.26 J R新幹線と南津地区橋梁の橋脚座屈

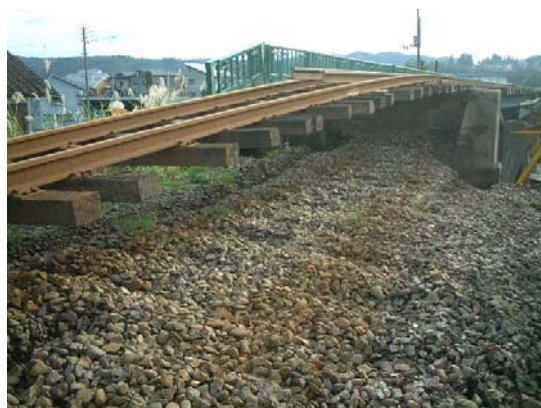
写真-5.27 J R飯山線川口地区橋台盛土の沈下・浮き

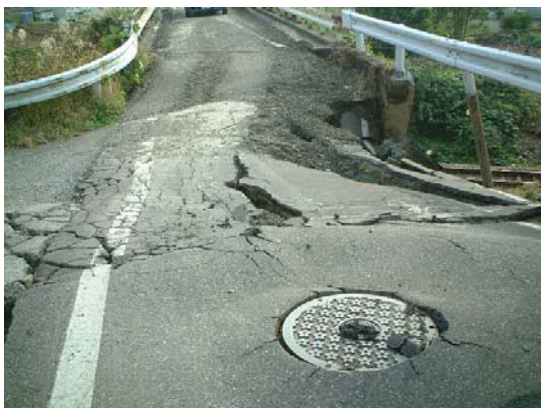
写真-5.28 川口地区橋台背面盛土の沈下

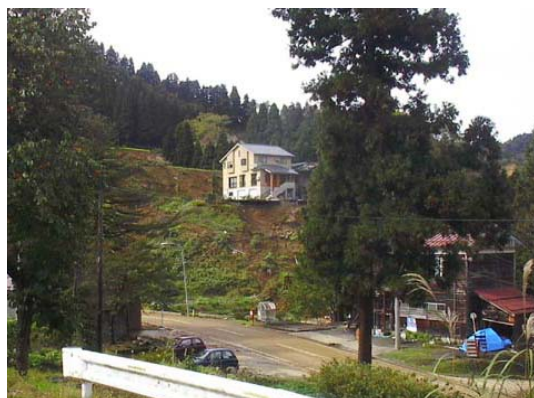
写真-5.32 民家下部斜面の崩壊

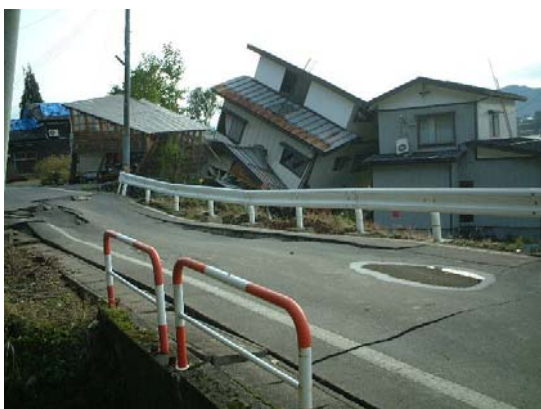
写真-5.29 川口地区の地すべりによる道路・家屋変状

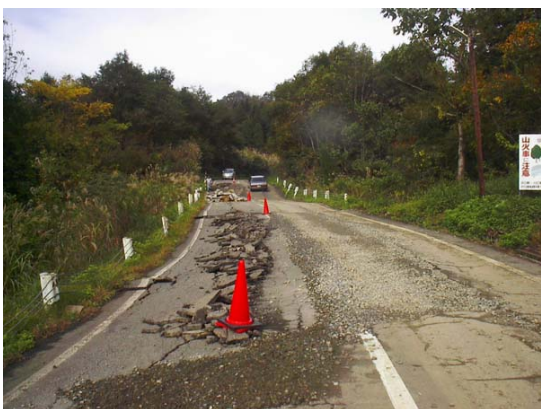
写真-5.30 切盛り境からの沈下・路面変状

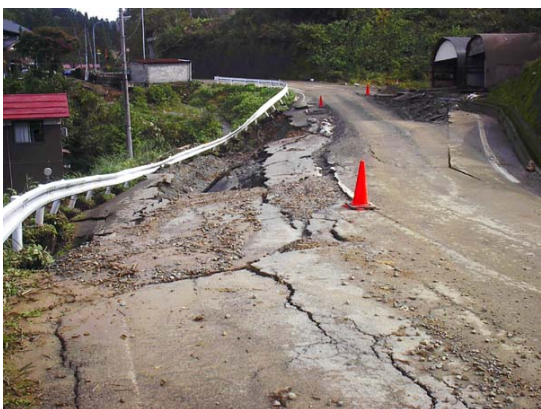
写真-5.31 道路盛土の崩壊・欠損

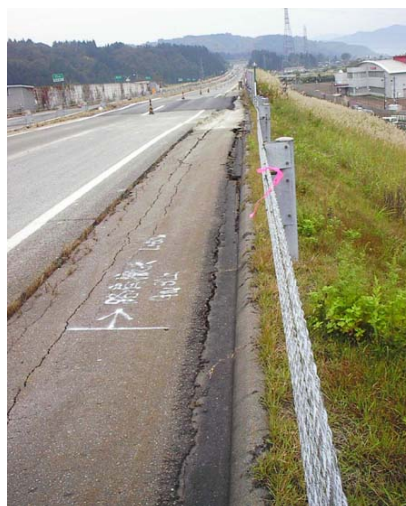
写真-5.33 関越道：液状化・のり肩からのすべりとBOX背面盛土の沈下に伴う応急復旧（擦り付け）

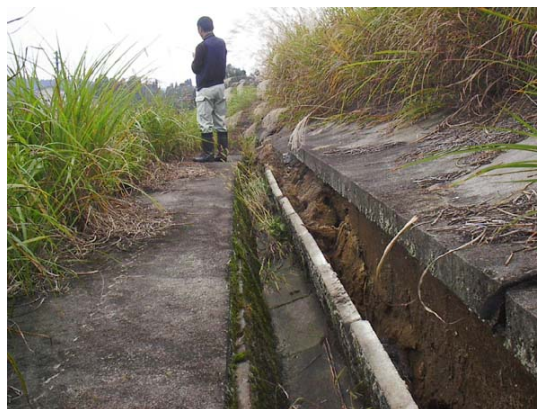
写真-5.34 関越道：小段に認められる盛土すべり

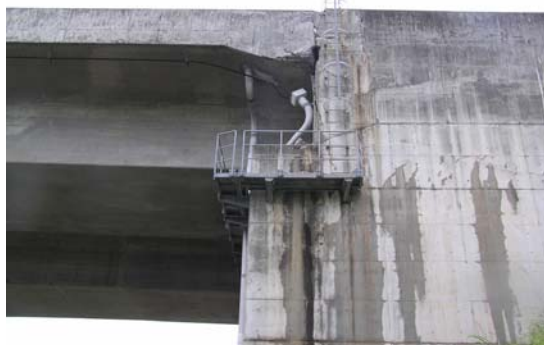
写真-5.35 関越道：橋台パラペットと上部工が接触

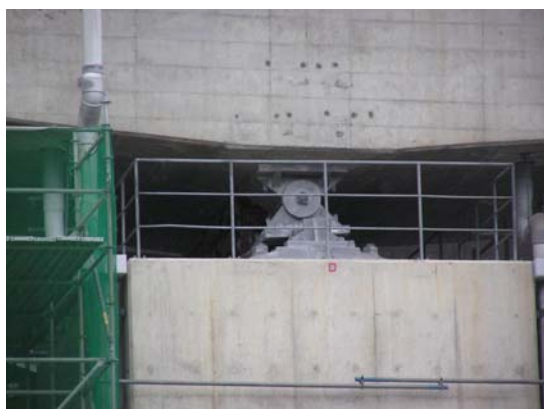
写真-5.36 関越道：橋脚部の変状（シュウのずれ）

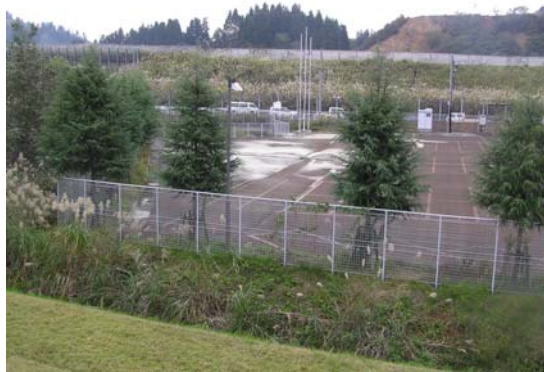
写真-5.37 関越道：隣接駐車場内の噴砂現象

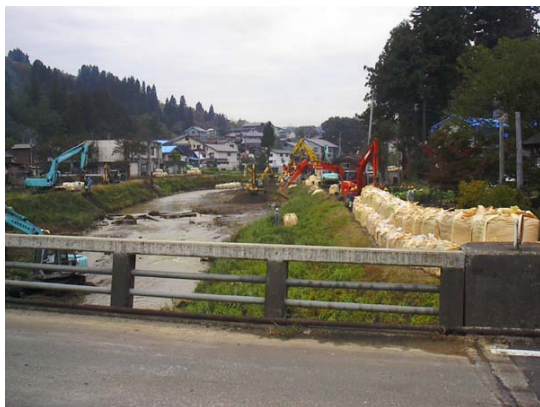
写真-5.38 液状化による堤体沈下と応急対策

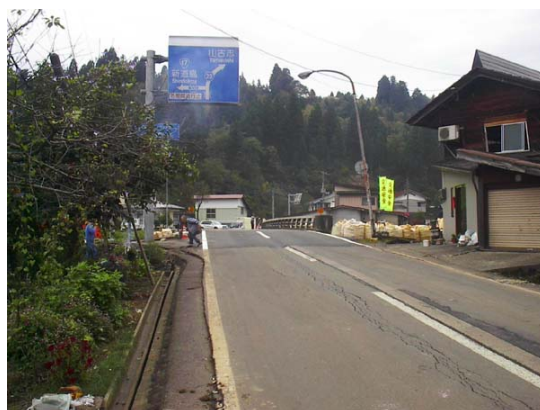
写真-5.39 橋梁取付け部の沈下と応急擦り付け状況

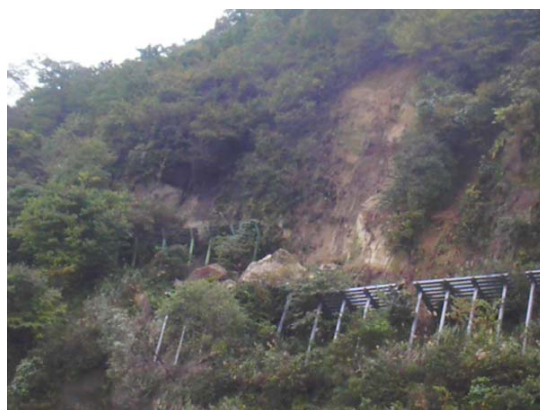
写真-5.40 なだれ予防柵への岩盤トップリング崩壊
