## 平成19年能登半島地震被害調査報告

平成19年5月7日

発泡スチロール土工法開発機構  
株式会社 建設企画コンサルタント

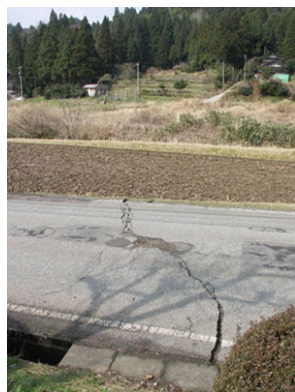
内陸である輪島市門前町中野屋の地震断層調査結果として、輪島市門前町中野屋地区などに小規模な地震断層が出現したことが金沢大学理学部の石渡 明教授によって3月27日に発見されている。中野屋地区の地震断層は、北緯37.31795°・東経136°79239°付近で県道38号輪島浦上線を東北東～西南西に横切り路側に右ずれ8cmの変位を与えている（写真-4.1参照）。

写真-4.1 地震断層

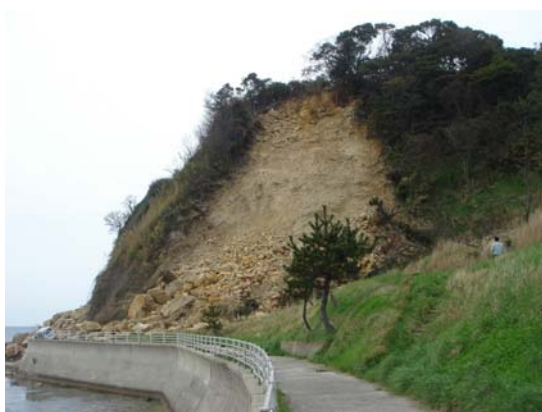
写真-5.1 輪島市袖ヶ浜海岸沿いの斜面崩壊  
（凝灰質シルト岩の風化面に沿った崩壊）

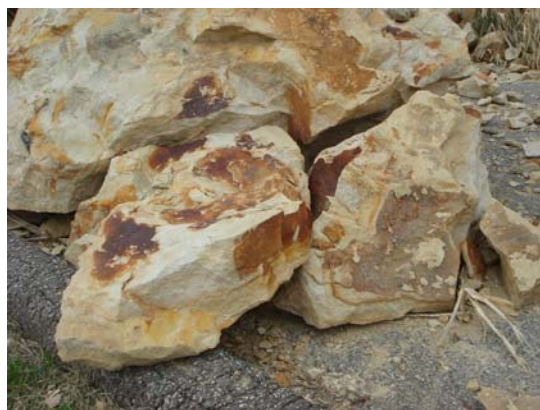
写真-5.2 輪島市袖ヶ浜海岸沿いの斜面崩壊  
（凝灰質シルト岩）

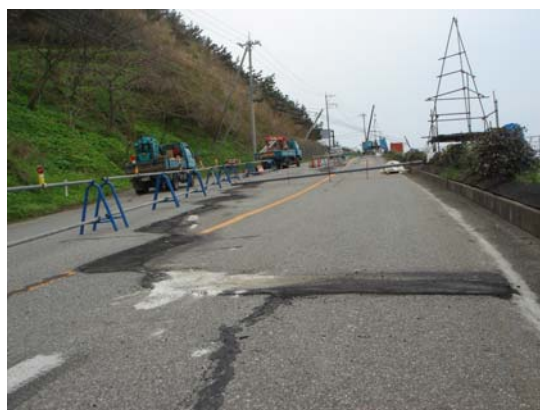
写真-5.3 輪島市深見町地内の国道249号路面陥没

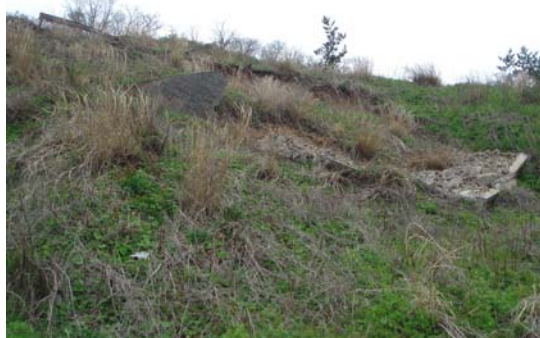
写真-5.4 輪島市深見町地内の国道249号の斜面崩壊

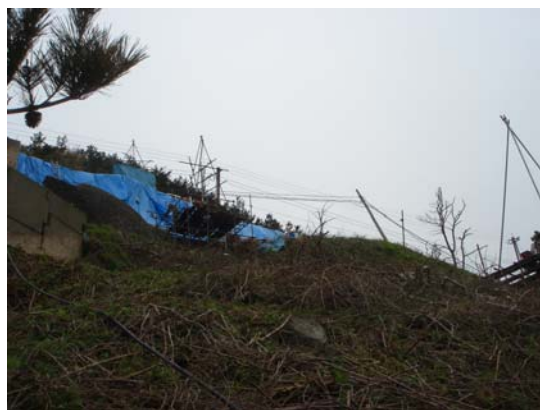
写真-5.5 輪島市深見町地内の国道249号の斜面崩壊

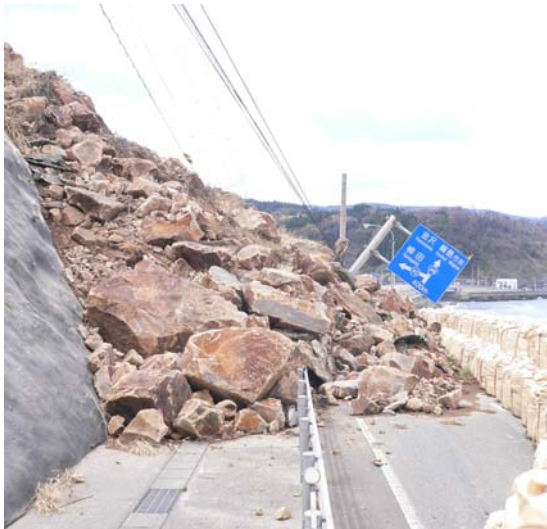
写真-5.6 輪島市大川町地内の国道249号の斜面崩壊

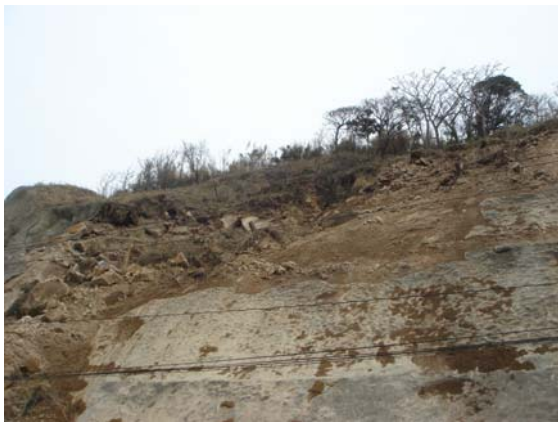
写真-5.7 輪島市大川町地内の国道249号の斜面崩壊

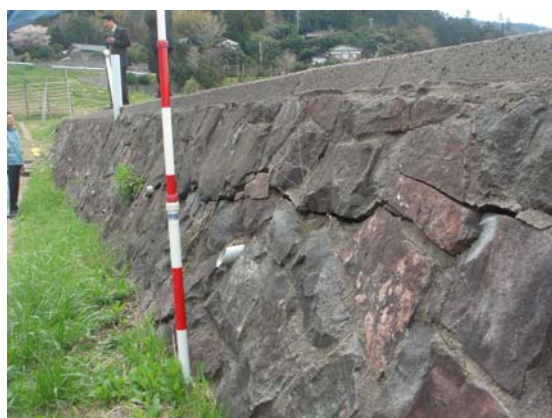
当該地点は地すべり地帯で、国道249号道路改良工事として1988年に構築されたE P S盛土である。ここは、千枚田として有名な景勝地であり、E P S工法を採用するにあたっては、景観と地下水対策に種々の検討がなされている。今回の地震では、当該地点は震度6強であり、被害調査の結果、今回の地震に対しては路面・壁面ともに良好で変状は生じていないことを確認した。ただし、地震の影響ではなく壁面に基礎地盤の沈下によって、石張りにクラックが入っているのが確認された。

写真-6.3 輪島市白米町千枚田地区  
国道249号のE P S盛土の壁面状況

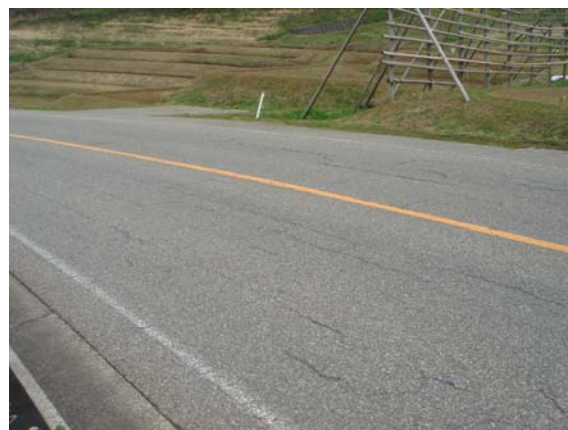
写真-6.4 輪島市白米町千枚田地区  
国道249号のE P S盛土の路面状況  
(路面は良好で変状無し)

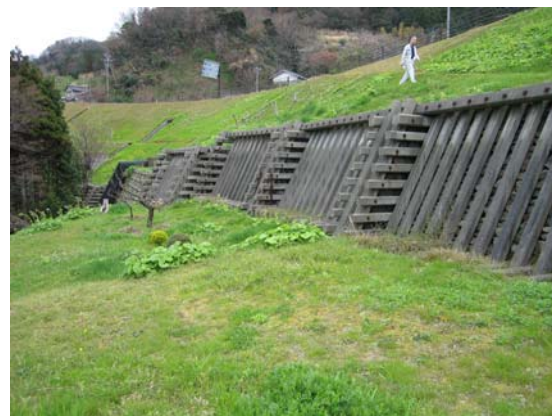
写真-6.6 輪島市深見町地区  
国道249号のE P S盛土ののり面状況  
(路面・のり面ともに良好で変状無し)

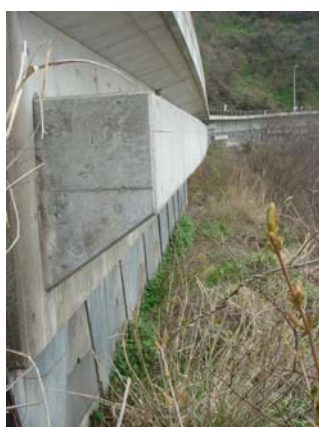
写真-6.8 輪島浦上線の道路拡幅E P S盛土

壁面状況：壁面は良好で変状無し

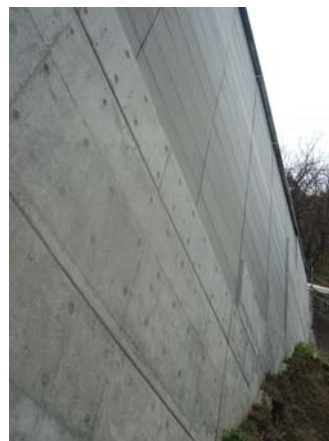
写真-6.10 輪島浦上線の道路拡幅E P S盛土

壁面状況：良好で変状無し

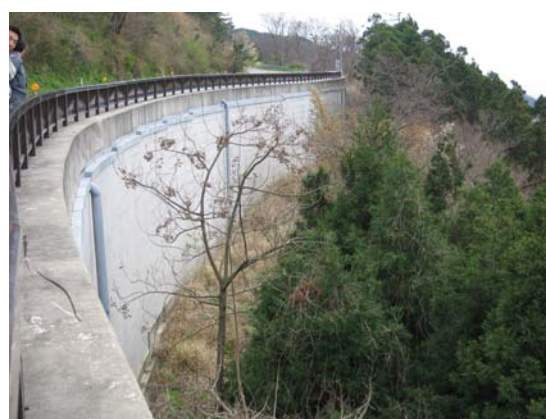
写真-6.12 輪島浦上線の道路拡幅E P S盛土

壁面状況：壁面は良好で変状無し

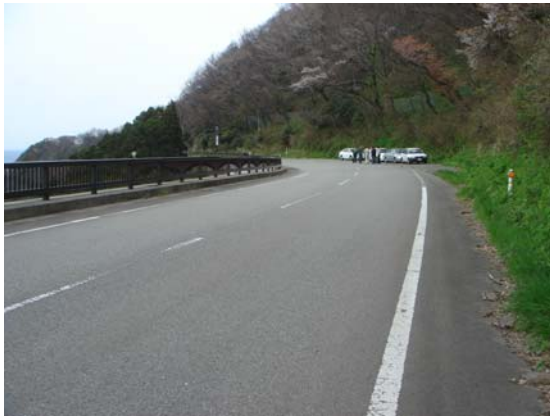
写真-6.13 輪島浦上線の道路拡幅EPS盛土  
路面状況：路面は良好で変状無し

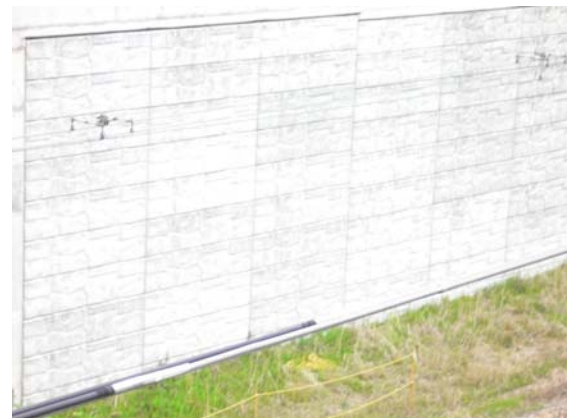
写真-6.17 七尾和倉線の市道でのEPS盛土の壁面状況  
（壁面も良好で変状無し）
