平成 28 年熊本地震被害調査報告
(速報版)

平成 28 年 5 月 16 日

株式会社 **CPC**

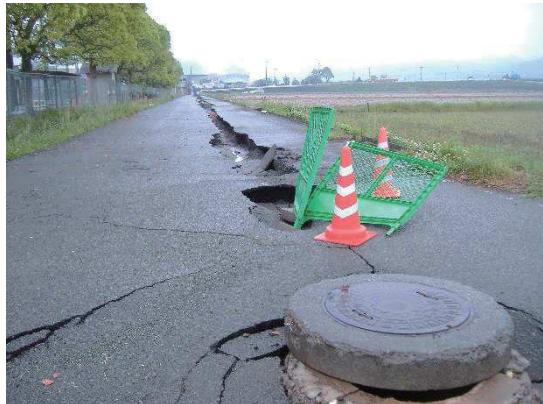
益城町の秋津川、木山川沿いの沖積低地ではマンホールの浮き上がりや噴砂跡等の液状化の痕跡が顕著に認められた（写真-2. 20～2. 22）。益城町宮園では下水道の管路施設に沿った縦断陥没が確認された（写真-2. 23）。管路施設の損壊により埋め戻し土が陥没したと考えられる。

写真-2. 23 益城町宮園における管路施設に沿った路面陥没

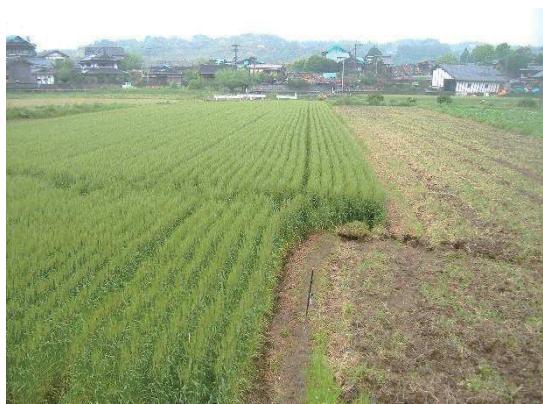
益城町、南阿蘇村では、都市圏活断層図「熊本」の布田川断層に沿う形で地表地震断層や亀裂が確認されている。地表地震断層は右横ずれ断層で、益城町堂園、下陳では水平方向に1～2 mの変位が確認された（写真-2. 24～2. 27）。下陳では上下方向にも変位しており、断層の北側が約0.5 m上昇しているのが確認された（写真-2. 27）。地表地震断層は東北東から西南西へ伸びているのに対し、益城町中心部で見られた亀裂の多くは西北西から東南東へ伸びている（写真-2. 28）。また、益城町下陳では西北西から東南東へ伸びる左横ずれ断層も確認され（写真-2. 29），共役断層と考えられる。これらの地震断層、亀裂は前震後の航空写真（国土地理院4月15日撮影）では確認できず、本震後の航空写真（同4月16日撮影）では確認できるため、4月16日の本震の際に生じたものとされている。

写真-2. 24 益城町堂園における地表地震断層
右横ずれ断層、変位量は約2 m、
東北東－西南西方向に伸びる

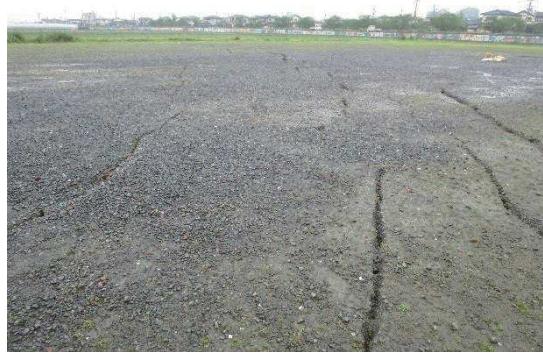
写真-2.28 益城町宮園における駐車場の亀裂
東南東—西北西方向に伸びる

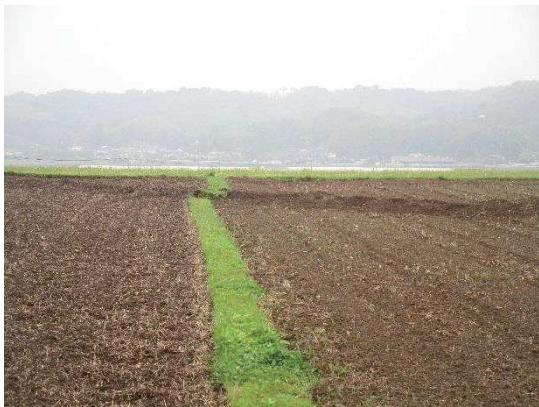
写真-2.26 益城町下陳における地表地震断層
右横ずれ断層、変位量は約1 m.
東北東—西南西方向に伸びる

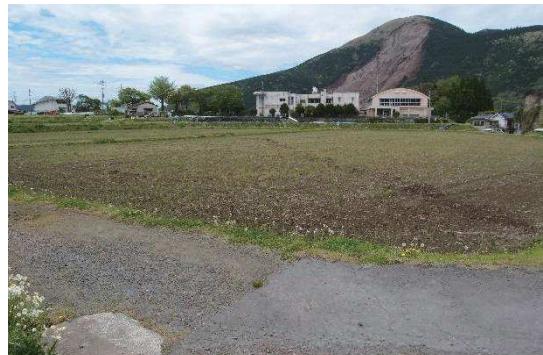
写真-2.30 南阿蘇村河陽における断層による亀裂
東北東—西南西方向に伸びる

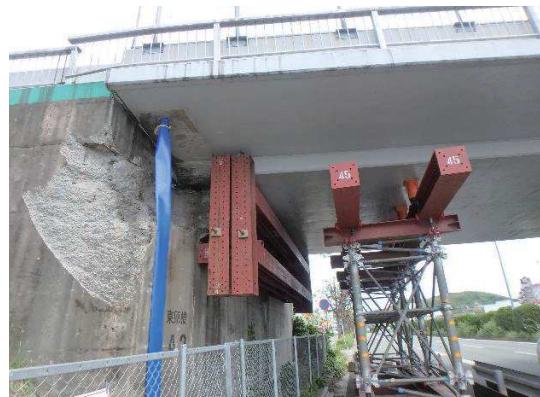
熊本ICの東原橋及び神園橋はともにロッキング橋脚を有する跨道橋である。ロッキング橋脚とは橋脚柱の上下端にピボット支承によるヒンジ構造を設け橋脚の負担を軽減する構造（図-3.2.1）である。東原橋は仮ベントにより応急復旧（写真-3.2.1）されていたが、橋脚は大きく傾き、耐震補強で橋台橋座部に取り付けられた橋軸直角方向のRC突起による変位制限構造（写真-3.2.2）は破壊（写真-3.2.3）していた。支承の回転性能以上に変位し、上部工が変位制限構造に衝突して破壊したようである。RC突起そのものは破損していなかつたが既設橋台部がせん断破壊しており、定着部が地震力に抵抗できず破壊に至ったと考えられる。神園橋は東原橋と同様の橋梁形式と思われるが、落橋は免れたものの大きく傾いたようであり撤去中（写真-3.2.4）であった。

写真-3.2.3 東原橋の損傷状況

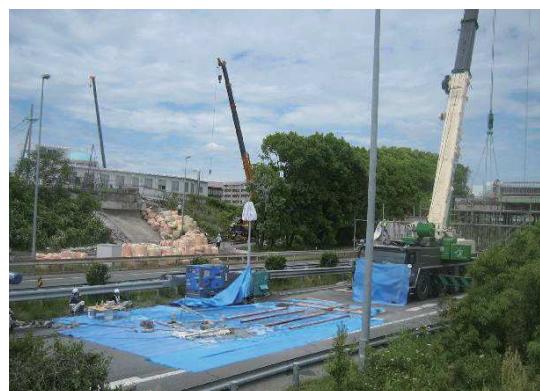
写真-3.2.4 神園橋の撤去中の状況

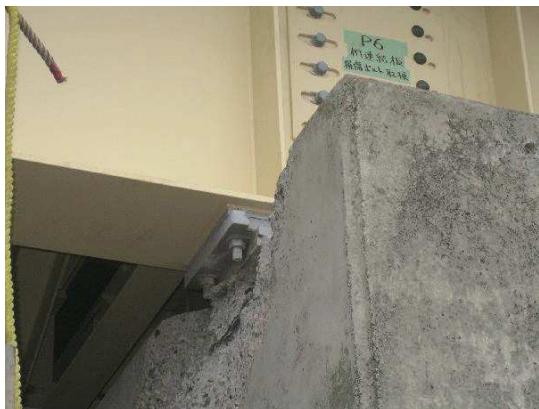
本線橋である木山川橋及び秋津川橋は、布田川断層帶付近に位置し両橋とともに支承部の損傷が著しかった。可動支承では橋座部のコンクリートの破壊（写真-3.2.5）や、支承の回転機能をつかさどるペアリングプレート、上下左右の移動を制限するピンチプレートやサイドブロックの落下（写真-3.2.6）が確認された。固定支承部ではアンカーボルトの引き抜きや主桁下フランジの挫屈（写真-3.2.7）が数多く見られ、上沓の脱落（写真-3.2.8）も確認された。橋軸方向の落橋防止構造や橋軸直角方向の変位制限構造は設置されておらず、地震力により支承部が耐えられずに破壊等に至ったと考えられる。

写真-3.2.5 木山川橋の可動支承部の損傷

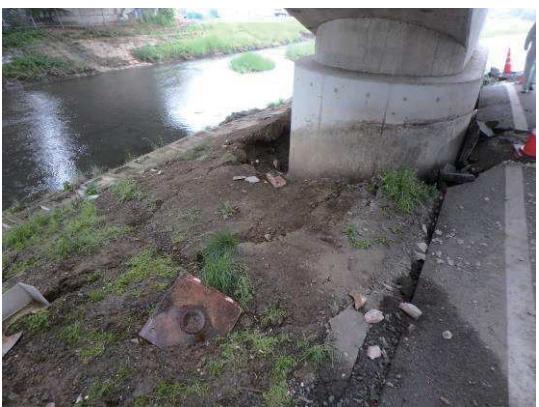
写真-3.2.6 秋津川橋の可動支承部材の落下

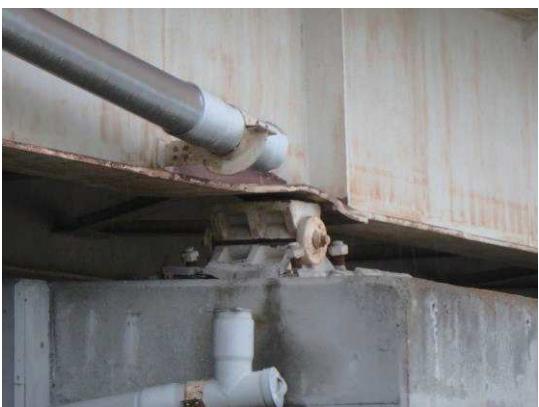
写真-3.2.7 木山川橋の固定支承部の損傷

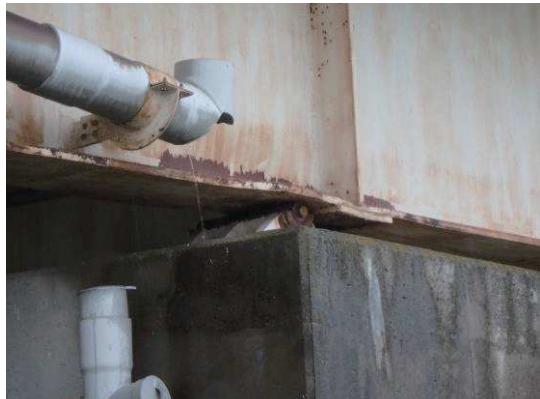
写真-3.2.8 木山川橋の固定支承の上沓脱落

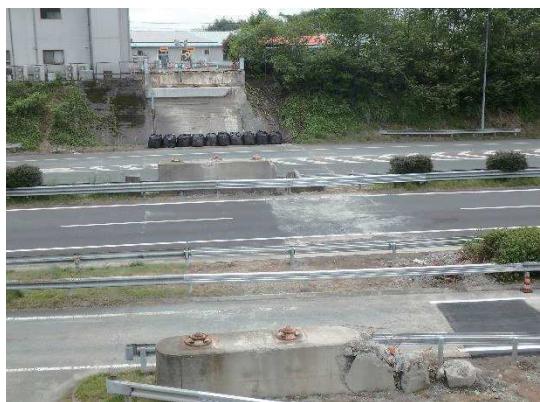
今回の地震で落橋した橋梁は2橋で、斜面崩壊で流出した阿蘇大橋と、以下に報告する府領第一跨道橋である。本橋は調査時には既に撤去（写真-3.2.9）されていたが、前述の東原橋等と同様のロッキング橋脚を有する橋梁であり、損傷メカニズムも同様と考えられる。ピボット支承（図-3.2.2）の下沓（下部工に取り付けられた部分）はほぼ破損なく（写真-3.2.10）残っていることから、初期の鉛直方向の揺れによりヒンジ部が上下にはずれた可能性も考えられる。

写真-3.2.9 府領第一跨道橋の撤去後

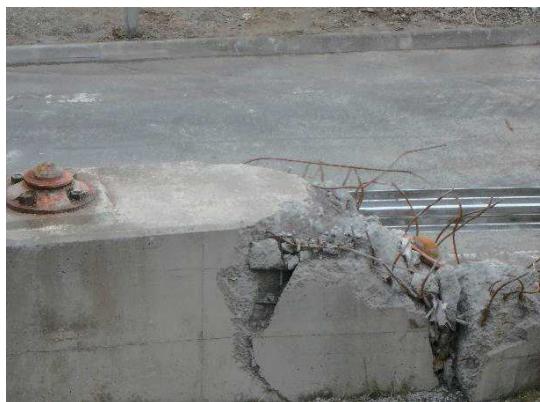
写真-3.2.10 ピボット支承の損傷状況

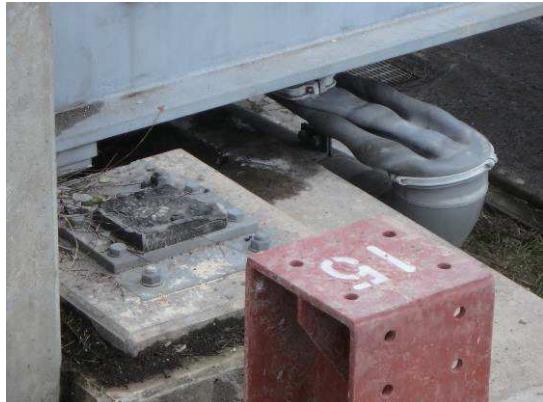
一つ橋跨道橋（写真-3.2.11, 3.2.12）は車道橋と歩道橋が併設されており、車道橋は前述のロッキング橋脚を有する橋梁であるが損傷は見られなかった。歩道橋は高速道路内に橋脚を設置しない単純桁橋であり、支承が破断（写真-3.2.13）し、桁は支承から脱落して路面には20cm程度の段差が生じていた。耐震補強による橋軸直角方向の変位制限構造が設置されていたかどうかは不明であるが、応急的に変位制限構造が設置（写真-3.2.13の赤い部材）されていた。上部工が上下左右に激しく揺すられゴム支承が破断したものと思われる。

写真-3.2.13 ゴム支承の破断（一つ橋跨道橋、歩道橋）

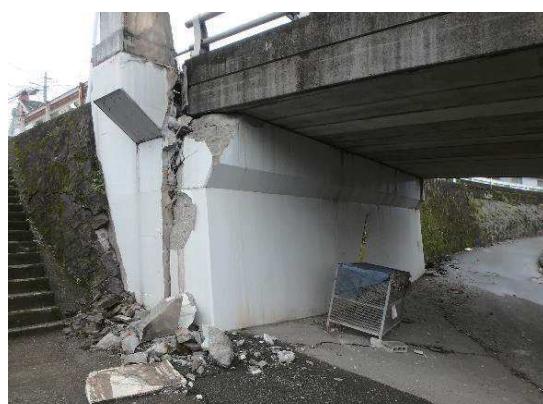
益城町中心部で道路や水路を横断する寺迫橋は、桁の移動による損傷が見られた。桁と側壁との衝突による側壁の破壊（写真-3.3.1）や、支承の逸脱（写真-3.3.2）が確認された。落橋防止構造や変位制限構造は設置されておらず、地震力により桁の移動を制御できず各部材が衝突し破壊等に至ったと考えられる。

写真-3.3.1 寺迫橋の損傷状況

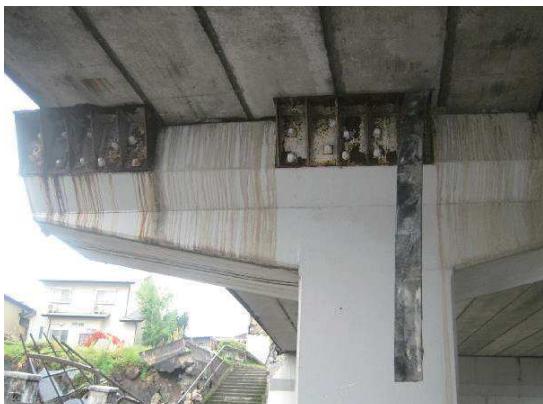
写真-3.3.2 寺迫橋の支承の逸脱

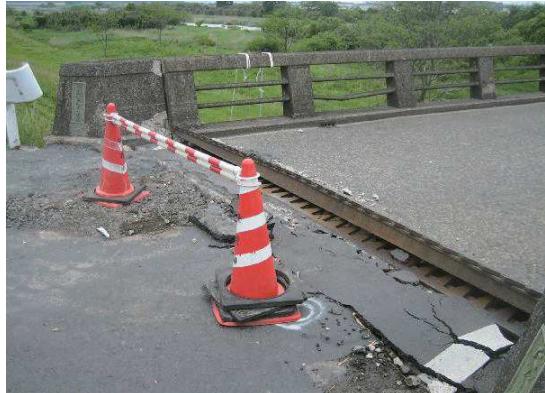
緑川に架かる田口橋は、橋台と桁の路面段差（写真-3.3.5）や、桁の移動（写真-3.3.6）、支承部の破壊や上沓の逸脱（写真-3.3.7）が確認された。橋軸方向の落橋防止構造や橋軸直方向の変位制限構造は設置されておらず、地震により支承が破壊し、桁が上下左右に移動したようである。この激しい揺れでも橋脚の柱はひび割れ（写真-3.3.8）がみられる程度で損傷は軽微であった。田口橋より1km程度上流の乙女橋でも、橋台背面の沈下（写真-3.3.9）や支承の破壊（写真-3.3.10）、桁の移動や衝突（写真-3.3.11）が確認され、田口橋と同様の破壊形態であった。

写真-3.3.5 田口橋の桁端部の段差

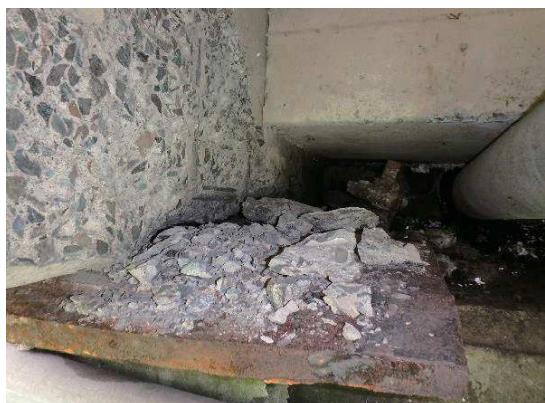
写真-3.3.7 田口橋の支承部の損傷

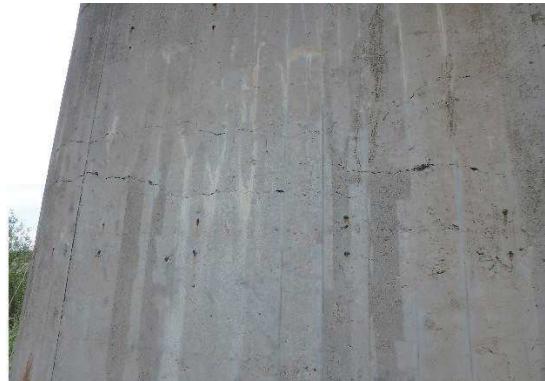
写真-3.3.8 田口橋の柱のひび割れ

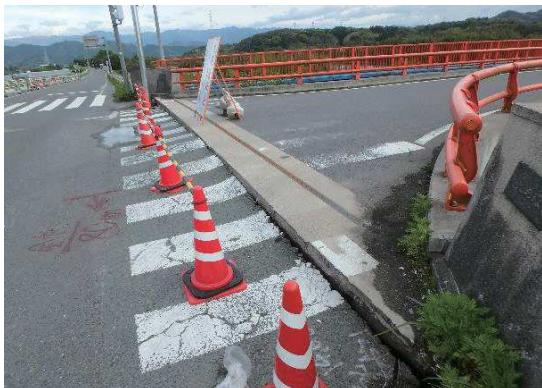
写真-3.3.9 乙女橋の橋台平面の沈下

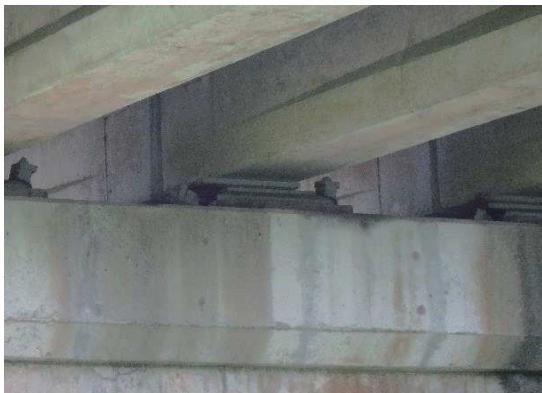
写真-3.3.10 乙女橋の支承の破壊

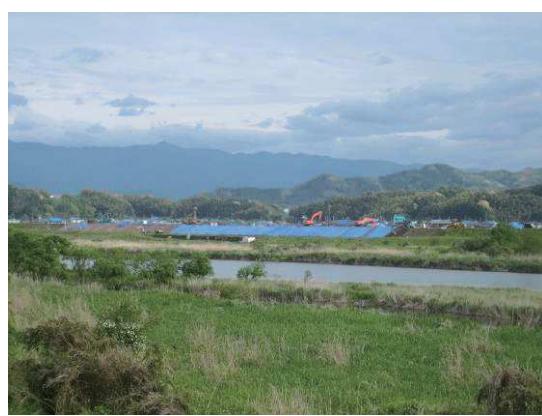
写真-3.4.2 緑川の堤防復旧工事

阿蘇山を水源とする白川、緑川、木山川等の堤防道路及びその周辺の道路は、噴砂跡（写真-3.4.1）などの液状化が多く確認された。調査時には既に大規模な堤防の復旧工事（写真-3.4.2）が行われていた。秋津川の堤防では、秋津川橋の橋脚を堤防に設けたいわゆるピアアバット構造であり、橋脚周りでは地盤の沈下や橋脚の変形等による堤防の空隙（写真-3.4.3）が確認された。
