## 台湾大地震（集集大地震）被害調査報告

平成 11 年 12 月 2 日

株式会社 建設企画コンサルタント

東京事業本部 耐震技術部

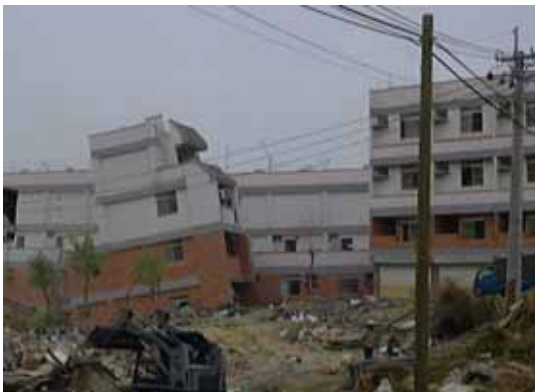
建築物の被害の特徴としては、2～4階建ての建物の1階部分が壊れている例が多い。これは、1階部分は商店や車庫として使用され、壁が少なく地震耐力的に弱い構造になっている為と考えられる。一方、3～5階建ての建物の2階部分が破壊されている例も多く見受けられ、これは台湾の建築工学関係者によると1階部分は、柱と柱の間をレンガで支えるため建物全体が剛構造となり、地震動による応力集中が2階の床部分に生じるためと考察されている。また、前述したように活断層の活動により、活断層直上の建物の被害は断層の上盤側（断層線の東側）に集中していることが確認された。また、活断層直上の建物で写真-6.1に示すように比較的大きな建造物は、建物の目地部に破断が生じ、下盤側（断層線の西側）に滑動する現象が確認された。一方、同様に活断層直上の比較的大きな建造物にて目地が構造的に施されていない建物は、写真-6.2に示すように上盤側に引っ張られせん断現象が生じ、建物全体が崩壊している例も確認された。

写真-6.1 地震断層により被害を受けた建物  
(豊平地区・豊勢路二段沿い)

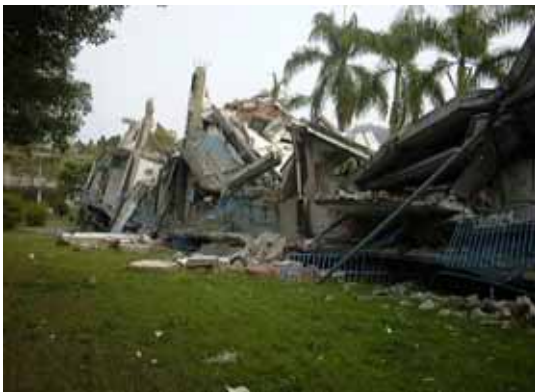
写真-6.2 地震断層により被害を受けた小学校  
(霧峰市街の小学校)

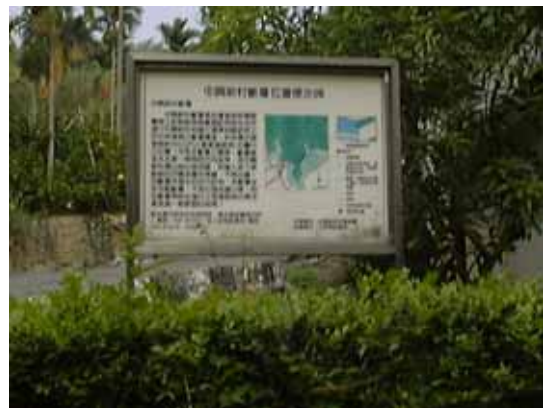
中興新村断層は、台湾省政府建設庁と工研院エネルギー及び資源研究所の合同調査により発見された断層である。同地区には、写真-6.3に示すように「これより東側約350mに本断層の露頭が確認された旨」表示が行われており、かつ「断層の発生年代から判断すると本断層は活断層ではなく、地震災害を引き起こすものではない」と明示されている。しかし、同地区にては、この看板の真下に地震断層が現れており、かつ写真-6.4に示すような建物被害が多く発生していた。

写真-6.3 中興新村断層位置の標示

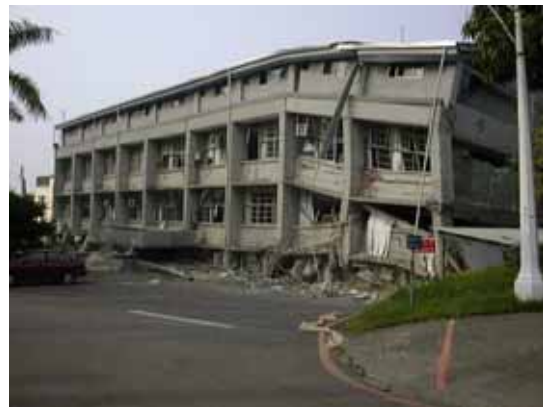
写真-6.4 1階部分が崩壊した台湾省の図書館

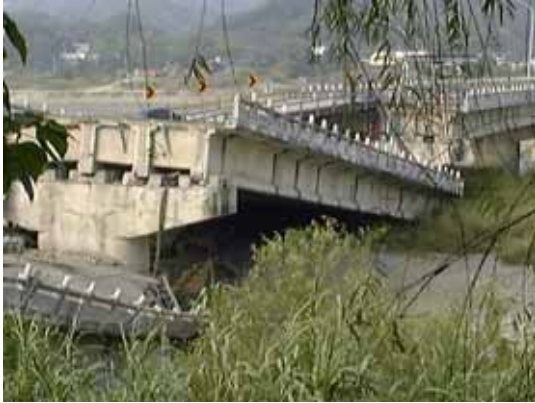
豊原市と石岡の間に位置する大甲溪を渡る長夷大橋が、断層変位により断ち切れ落橋している（写真-6.5参照）。なお、同橋は軍隊により応急復旧がなされており、調査時点では通常の交通は確保されていた（写真-6.6参照）。

写真-6.5 長夷大橋（石岡地区）の落橋

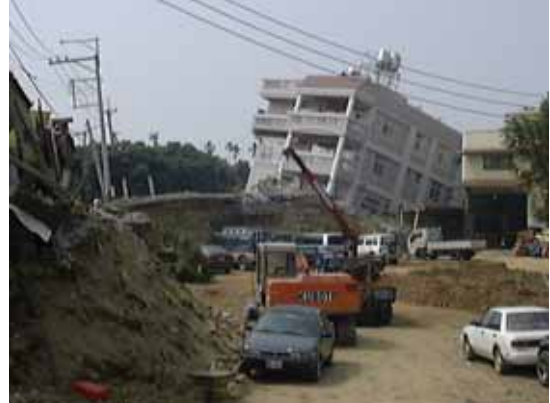
写真-6.8 一江橋近傍で確認された地震断層

大平地区の一江橋においても断層変位により、落橋が発生している（写真-6.7参照）。同橋の近傍では、地表露頭断層が鉛直変位で約4m程度生じているのが確認されており、近傍のビルディングが断層変位の隆起により傾斜しているのが確認された（写真-6.8参照）。

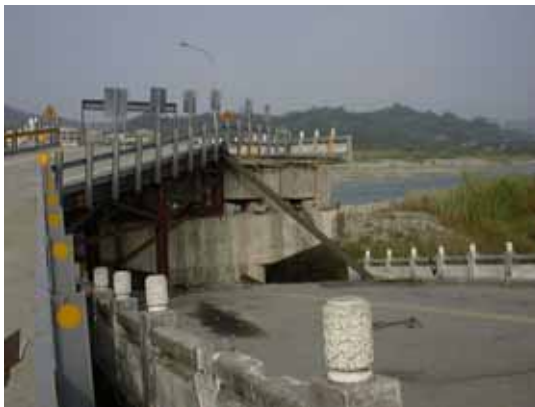
写真-6.6 長夷大橋の応急復旧状況

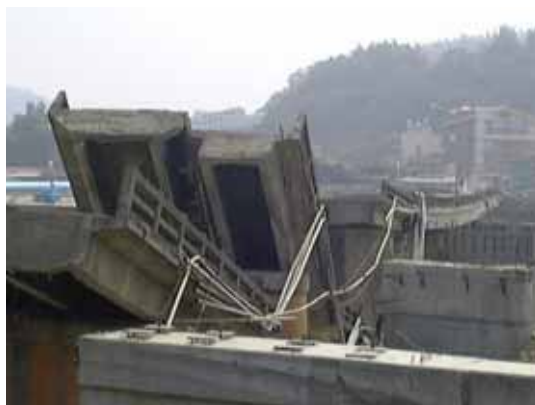
写真-6.7 一江橋（大平地区）の落橋

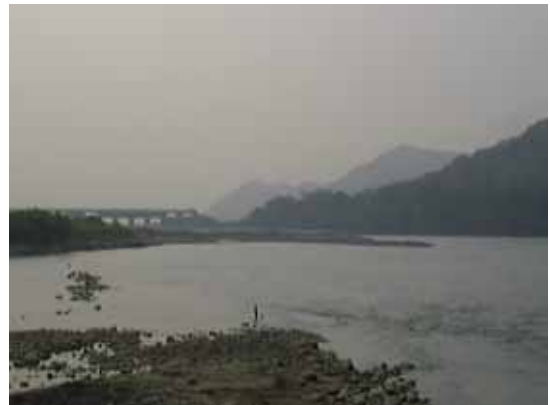
豊原市の東北に位置する台中縣石岡郷では、大甲溪にある石岡ダムが地震断層によって崩壊した（写真-6.9参照）。当ダム地点では、断層の鉛直変位が8mと非常に大きな変位が生じており、ダムの機能は全くなしていない状況であった。

写真-6.9 石岡ダムの崩壊状況（向かって左側が隆起）

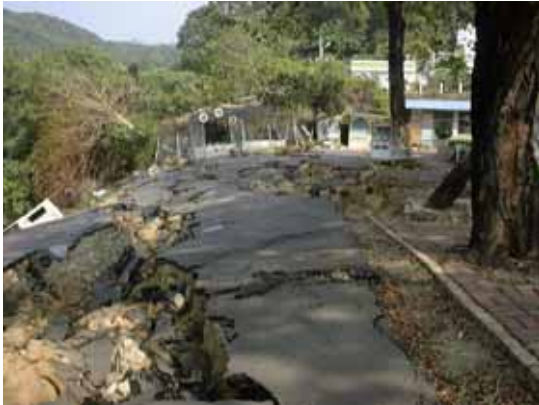
地表断層変位により形成された急斜面にて、地盤の安定性が損なわれ瞬時にすべり崩壊現象が生じた例が大杭地区に位置する軍功国中小学校にて観測された。写真-6.10～11にその被害状況を示している。当地区では、断層沿いの上盤側の建物はほとんど崩壊しており、たまた同小学校・併設の幼稚園では、校舎をかすめるようにして地表断層が現れ、校舎そのものの壊滅的な崩壊は免れている。しかし、地震断層の隆起によりグラウンド端部擁壁の転倒が起り上盤側の運動場、テニスコートにてすべり崩壊が生じ、幼稚園の遊戯施設は、下盤側に滑落している。

写真-6.10 軍功国中小学校グラウンドのすべり崩壊

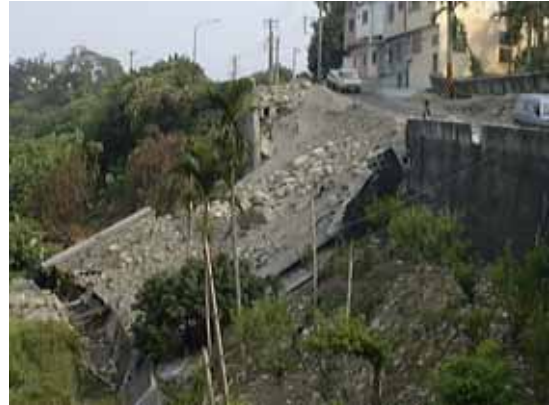
写真-6.13 石岡地区の豊勢路道路の脇道（隆起量2m）

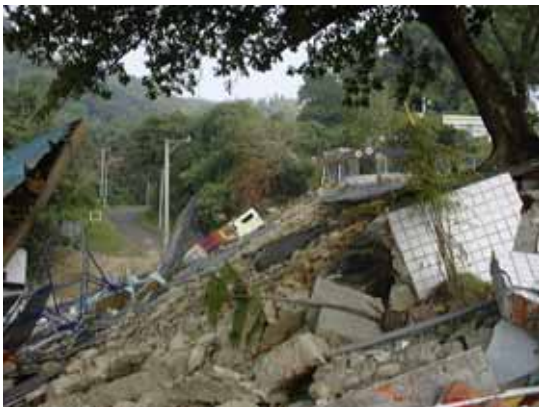
写真-6.11 断層上の擁壁が隆起し転倒することにより生じた斜面のすべり崩壊状況

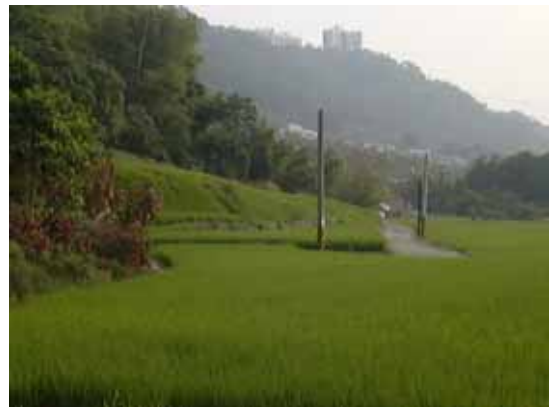
写真-6.14 豊平地区の田んぼ（隆起量3m）

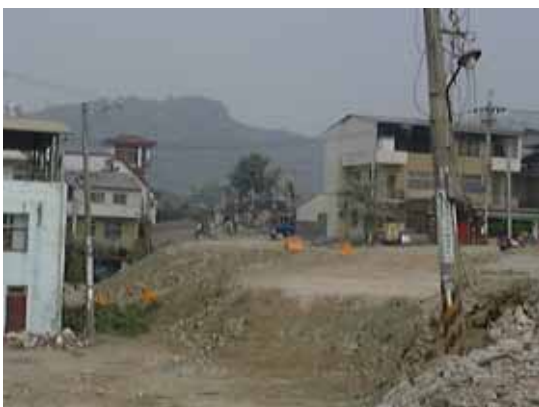
写真-6.12 大杭花園城付近の道路（隆起量3m）

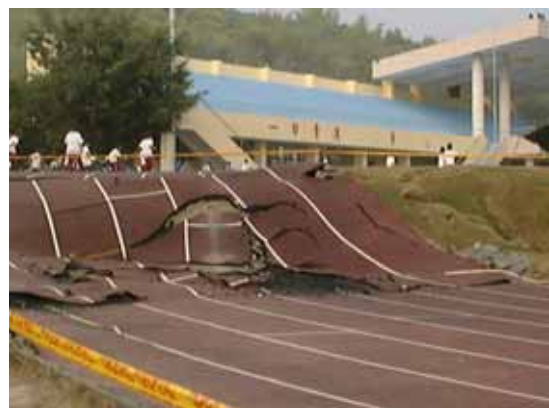
写真-6.15 霧峰市街の競技場（隆起量2m）

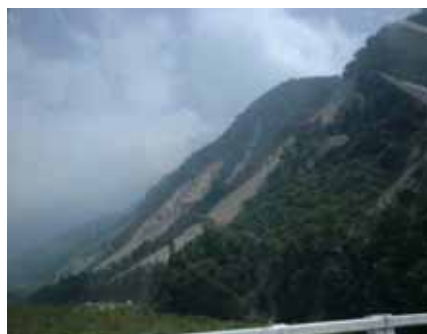
被害は写真のような斜面崩壊が道路の至る所で起きている。直径2mを超える巨石も多く認められ、落石による被害が見られた。当地点の地質は、中新世の頁岩砂岩の互層であり砂岩が優勢な岩相を呈する。また、砂岩層には多くの貝化石が含まれており海成堆積物であると考えられる。大きな落石は頁岩によって構成されており、頁岩層の薄い地域では表層すべりのような様相をしている。岩質は全体に硬質であるが、風化により砂岩の弱化が進んでおり、元々浮き石が生じ易い岩相であったと考えられる。

このような崩壊は、中部横貫公路沿いに連続的に多く見られその斜面は全体に北斜面または南斜面に多く山頂近くから発生しているものが多い、これは地層の層理方向に向かって崩壊している箇所も観察された。今回の調査では地すべりによる斜面の崩壊はほとんど見られず、多くが以下の写真のような斜面崩壊である。今回の調査は谷關より東方地域は行っていないが、地元紙の報道によって以下の地点においても大規模な斜面崩壊が生じている。これらの被害箇所はシャ-ロボ断層から30km以上離れた場所についても、多くの斜面崩壊が生じており、霧峰などの構造物の被害が断層付近しか生じていないのとは少し異なっている。
