## 平成19年新潟県中越沖地震被害調査報告

平成19年7月30日

発泡スチロール土工法開発機構  
株式会社 建設企画コンサルタント

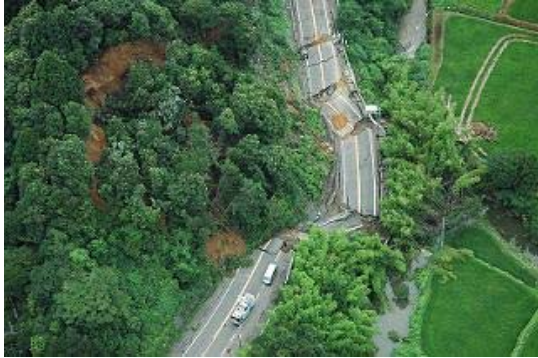
長岡市内では、国道8号の大積千本町地先において鮮新世後期魚沼層群のシルト岩・砂岩からなる斜面が地すべり性崩壊を生じ、国道もろとも平行して流れる黒川に崩落し、黒川を閉塞している（国土交通省長岡国道事務所HPによる）。また、家屋の全壊は7棟、半壊232棟となっている。

写真-5.1 長岡市大積線千本町地先の国道8号斜面崩壊  
朝日航洋（株）提供

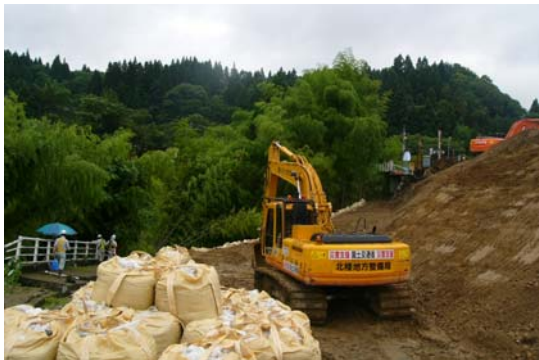
写真-5.2 長岡市大積線千本町地先の国道8号復旧状況

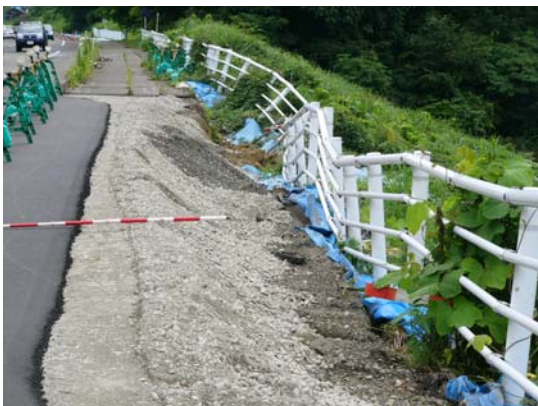
写真-5.3 県道393号礼拝長岡線の路肩崩壊

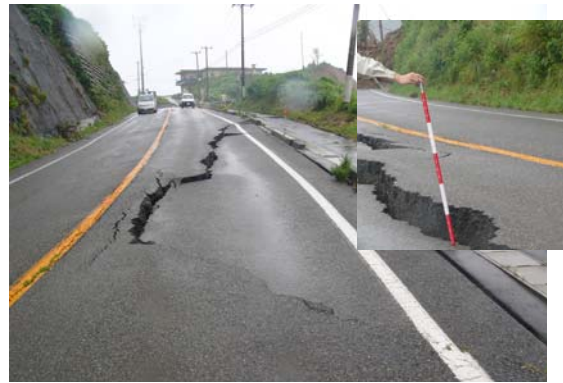
写真-5.4 国道352号椎谷地区の路面陥没

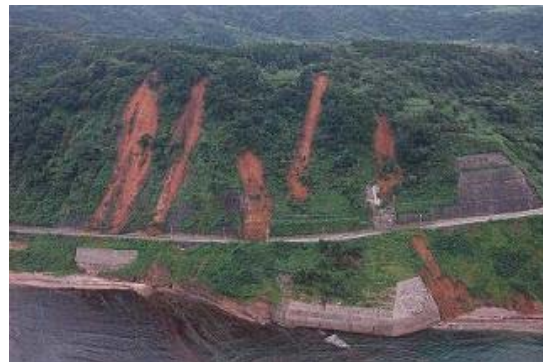
写真-5.5 国道352号椎谷観音岬地区の斜面崩壊  
（表層崩壊が数箇所にて発生）朝日航洋（株）提供

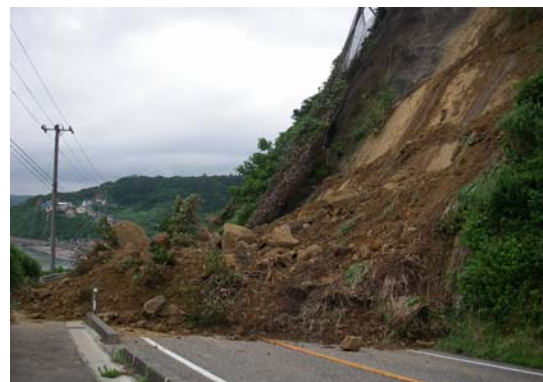
写真-5.6 国道352号椎谷観音岬地区の斜面崩壊

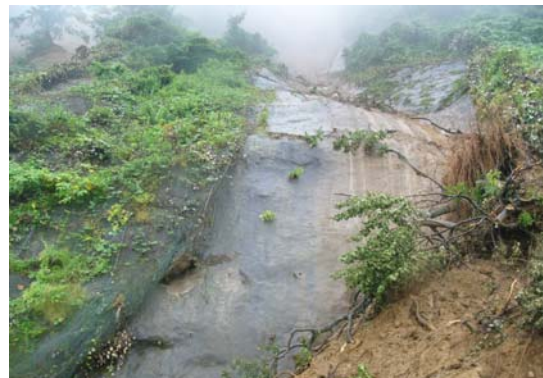
写真-5.7 国道352号の斜面崩壊（すべり面）  
（すべり面が非常に明確に確認される）

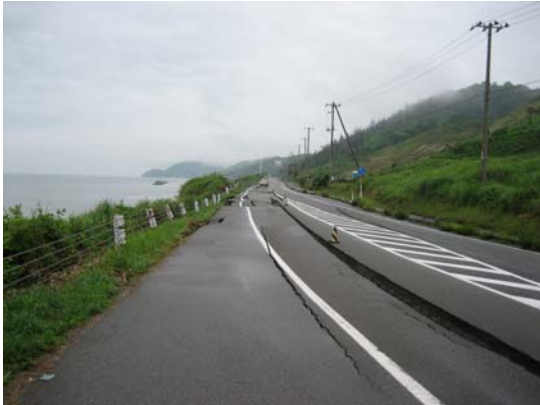
写真-5.8 国道352号大湊地区の路肩すべり

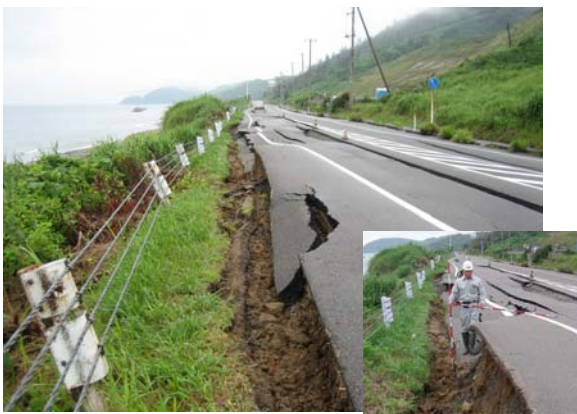
写真-5.9 国道352号大湊地区の路肩崩壊

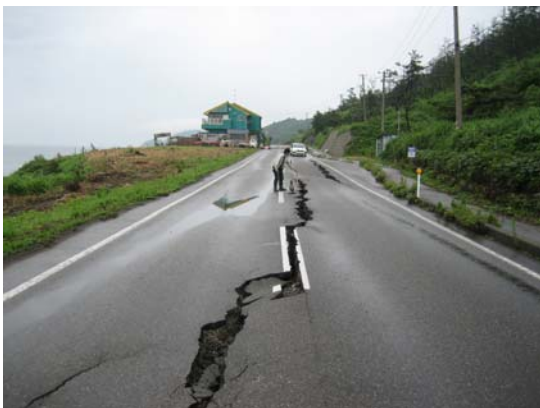
写真-5.10 国道352号大湊地区の路面状況

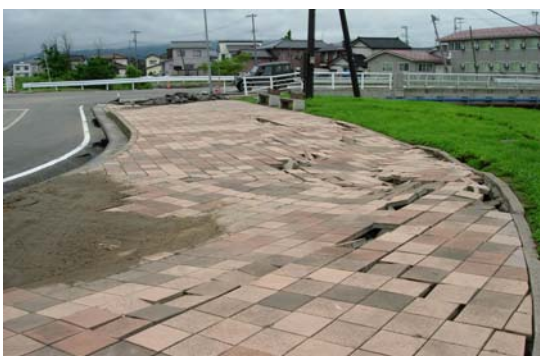
写真-5.11 鯖石川改修記念公園での液状化による変状

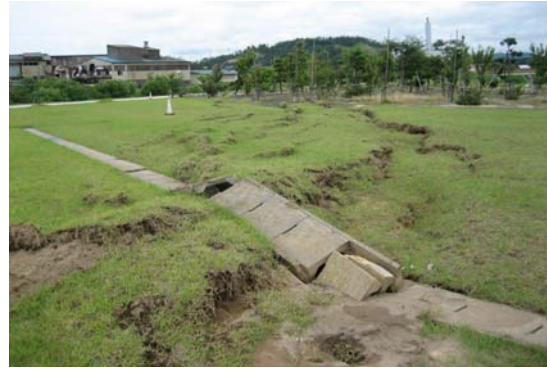
写真-5.12 記念公園盛土での液状化による変状  
( 広大な公園内で直線的に変状が発生 )

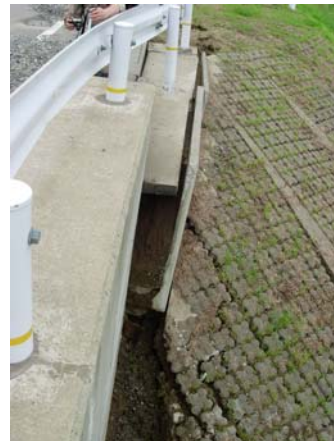
写真-5.13 公園内・平成大橋のアバット部分の沈下

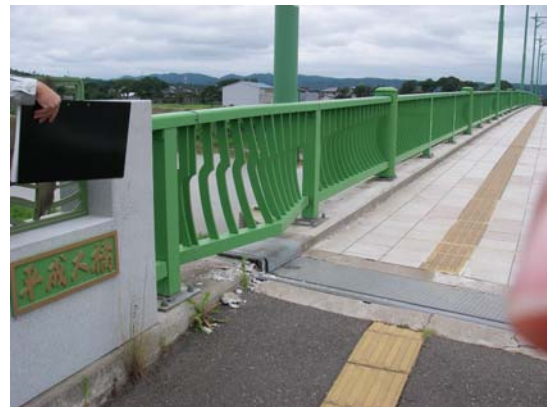
写真-5.14 公園下流側の平成大橋での変状

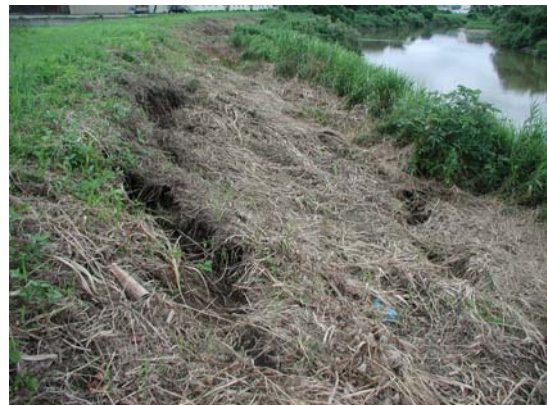
写真-5.15 鯖石川右岸堤防でのクラック発生状況

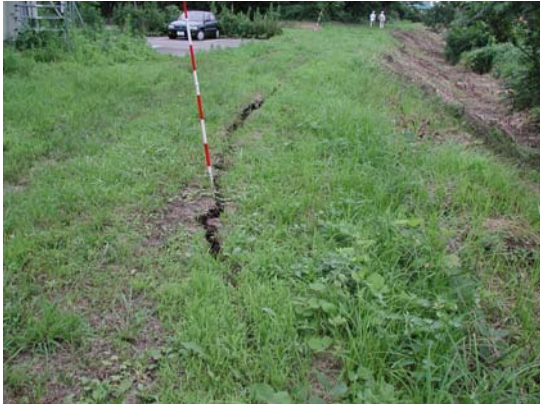
写真-5.16 鯖石川右岸堤防でのクラック発生状況

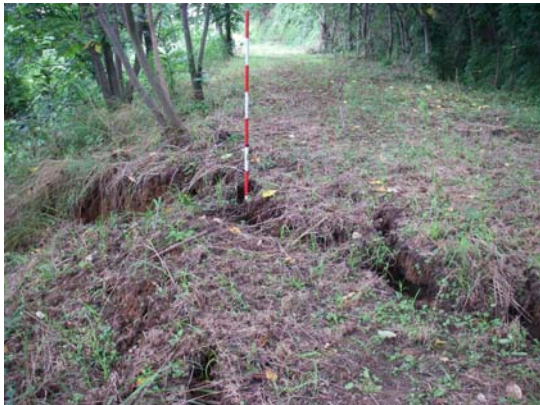
写真-5.17 鯖石川右岸堤防でのクラック発生状況

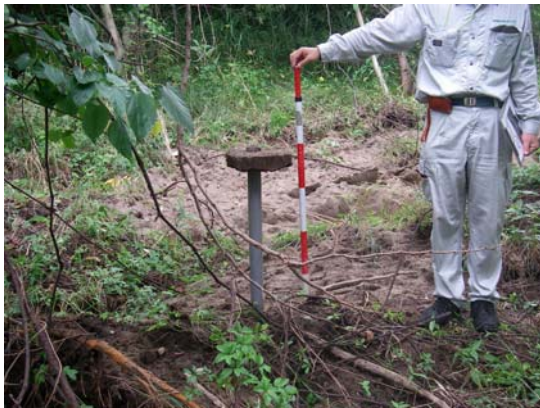
写真-5.18 鯖石川右岸堤防基礎地盤の液状化による沈下（沈下推定量80cm）

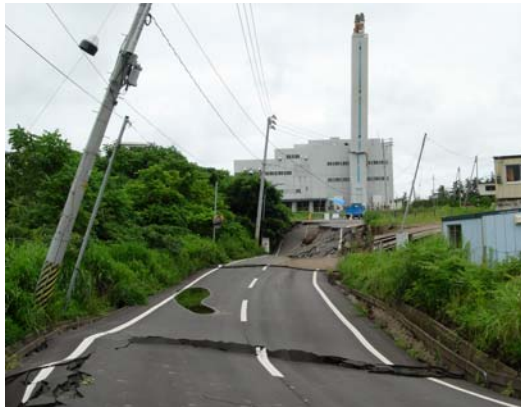
写真-5.19 鯖石川右岸堤防に隣接する道路の変状

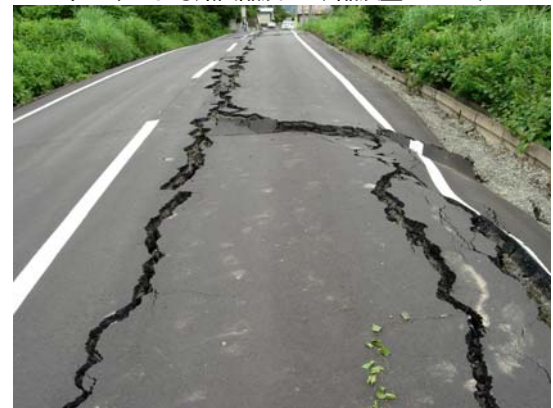
写真-5.21 鯖石川右岸堤防に隣接する道路の崩壊

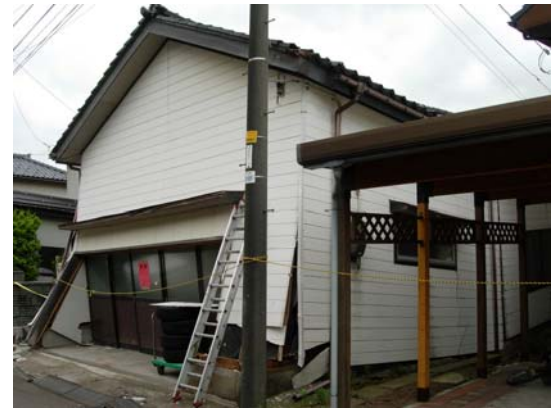
写真-5.22 山本地区における家屋の被害状況

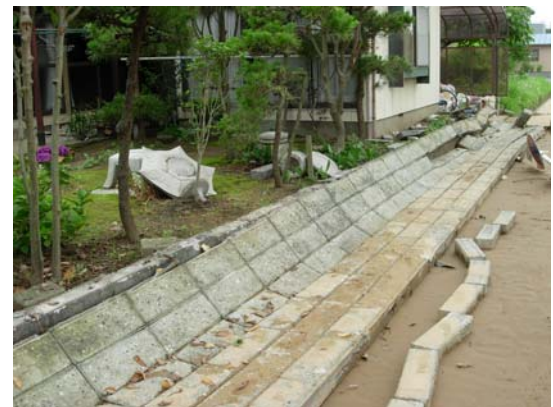
写真-5.23 松波地区におけるブロック塀の損壊

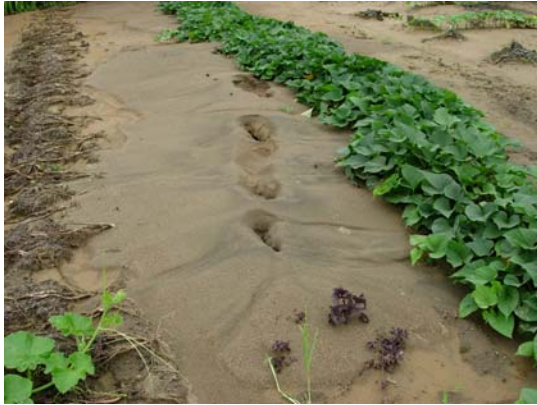
写真-5. 24 松波地区に液状化による噴砂跡  
【 青海川地区 】

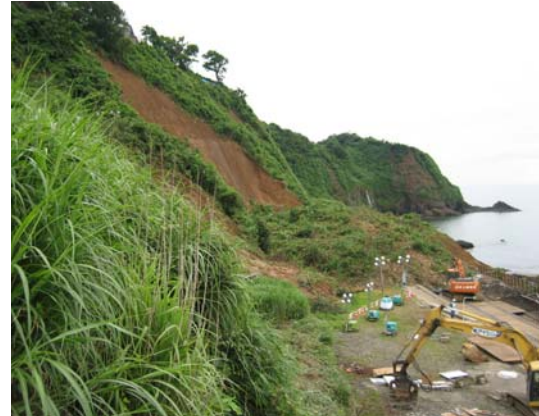
写真-5. 27 J R信越本線青海川駅の斜面崩壊復旧状況  
【 笠島地区 】

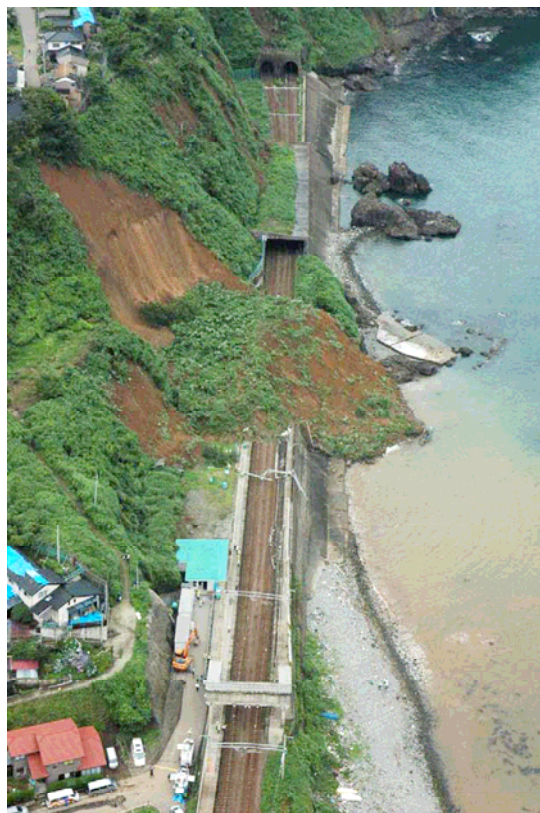
写真-5. 25 J R信越本線青海川駅舎の斜面崩壊  
( 斜面崩壊は、幅約50m、高さ90m程度。奥にロックシェ  
ッド、トンネルが確認される ) 朝日航洋株提供

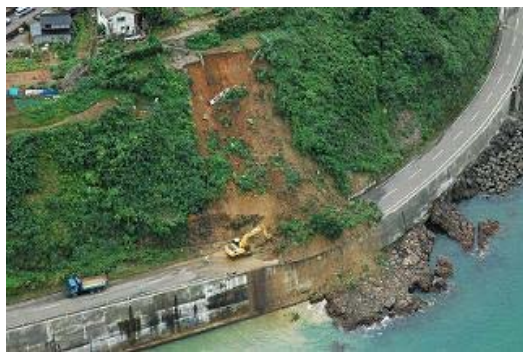
写真-5. 28 海食崖が肩部から崩壊 朝日航洋株提供

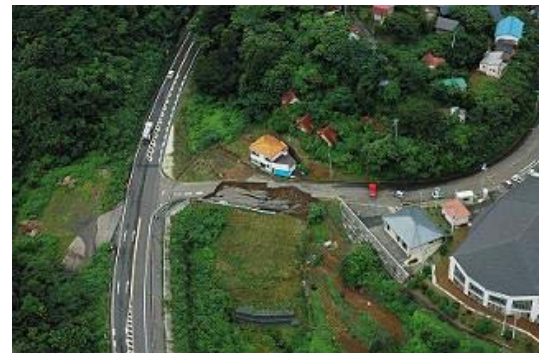
写真-5. 29 国道8号沿いの谷埋め盛土の崩壊  
朝日航洋株提供

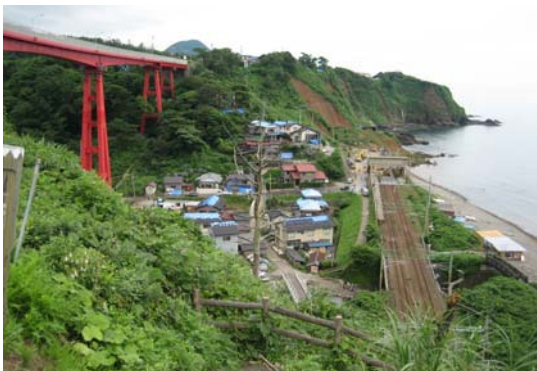
写真-5. 26 J R信越本線青海川駅舎の斜面崩壊  
( 国道8号の橋梁・青海川集落・青海川駅)

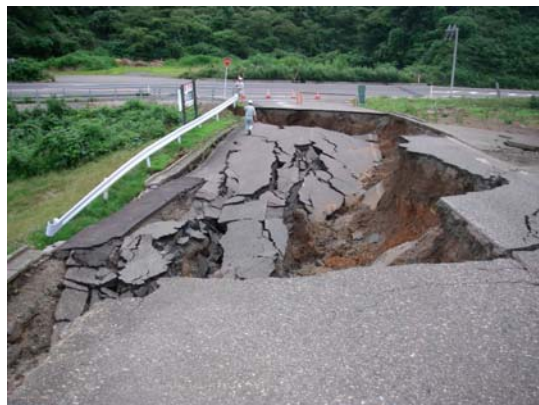
写真-5. 30 国道8号沿い道路の谷埋め盛土の崩壊

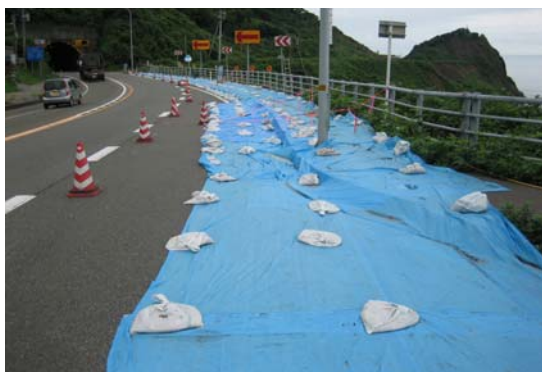
写真-5.31 上輪地区・国道8号ののり面崩壊  
【米山町】

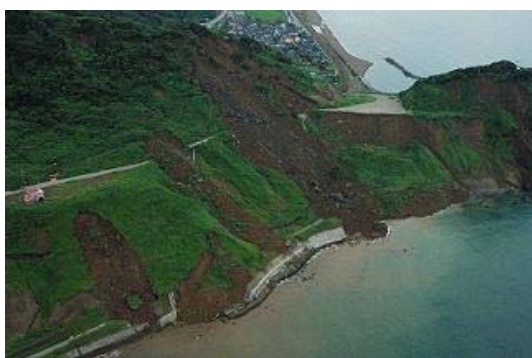
写真-5.32 米山町東部の尾根の崩壊 朝日航洋株提供

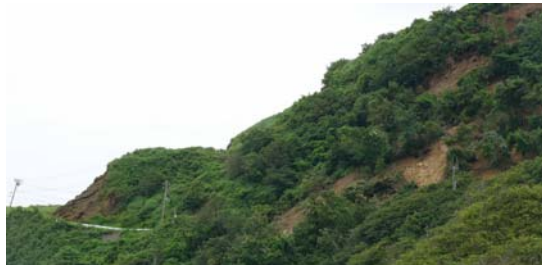
写真-5.33 米山町の斜面崩壊状況

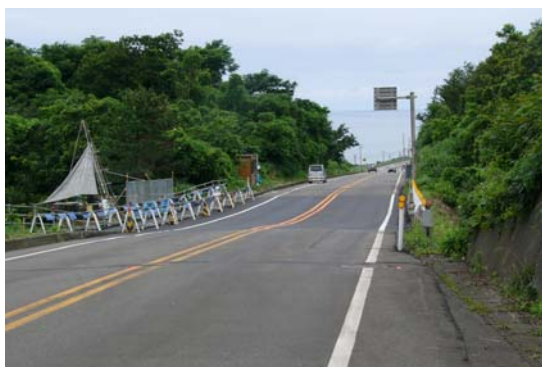
写真-5.34 柿崎区・国道8号の道路陥没状況

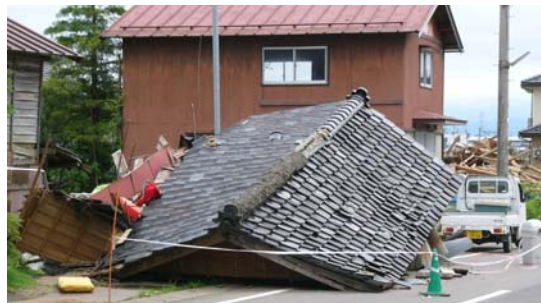
写真-5.35 刈羽村で多く見られた家屋の倒壊

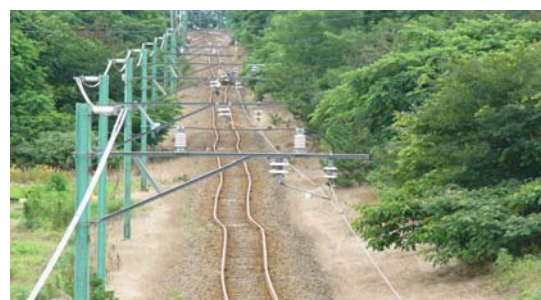
写真-5.36 刈羽陸橋からの線路の変状状況

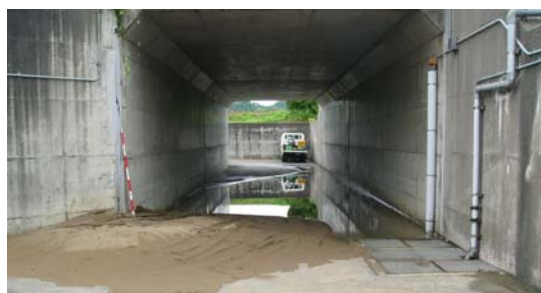
写真-5.37 刈羽村滝谷交差点 C-BOX での噴砂跡  
（刈羽村では、広域的に液状化が発生していた）

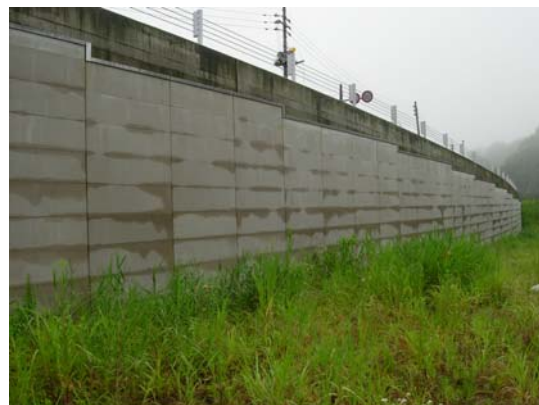
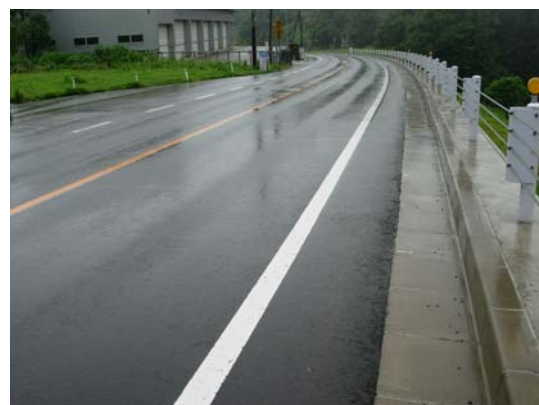
長岡市宮路町に位置する国道351号に平成16年新潟県中越地震にて被害を受けた道路崩壊箇所拡幅盛土としてEPS盛土が施工されている。当該地点は地すべり地帯でもあり、長岡市では種々の工法を検討した上で最終的にEPS工法が採用され施工されている。EPS盛土の形状は、道路拡幅盛土で盛土高さが約5mである。今回の地震では、当該地点は震度5強であり被害調査の結果、路面・壁面ともに良好で変状が生じていないことを確認した。

写真-6.1 宮路町の国道351号道路拡幅EPS盛土壁面状況

写真-6.2 宮路町の国道351号道路拡幅EPS盛土路面状況  
(路面・壁面ともに良好で変状無し)

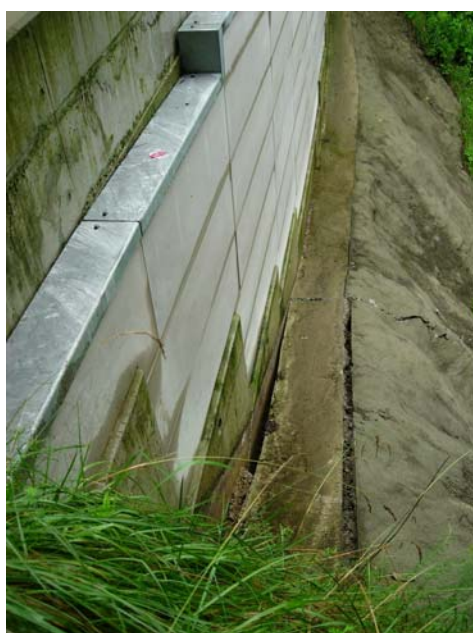
を地山側に伸ばすことにより地盤との摩擦抵抗を考慮した新設計法に準拠した設計である。EPS盛土No.1サイトでは、EPS盛土隣接の地山すべりが発生したことにより、EPS盛土前面の斜面に変状が確認されており、この隣接斜面の地すべり対策を講じる必要がある。また、当該地点の小釜谷中永線では、今回の地震では震度6弱であり、EPS盛土近傍の道路にて多くの斜面崩壊が確認されていることから、非常に大きな地震動が作用したものと想定される。しかし、EPS盛土本体は健全であり、道路拡幅EPS盛土の地震時安定性が検証された。

写真-6.3 出雲崎町小釜谷中永線の道路拡幅EPS盛土  
(No.1) EPS盛土は健全であったが隣接地山ですべりが生じEPS盛土前面に変状

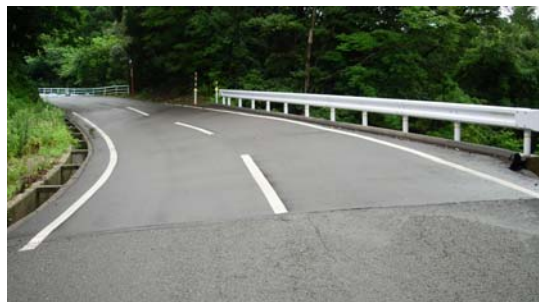
写真-6.4 出雲崎町小釜谷中永線の道路拡幅EPS盛土  
(No.1) 路面状況  
(路面・壁面ともに良好で変状無し)

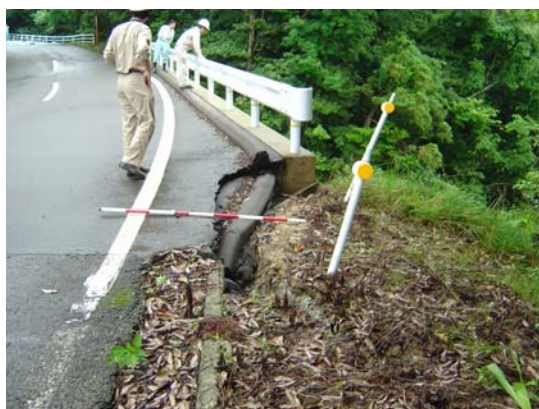
写真-6.5 出雲崎町小釜谷中永線の道路拡幅EPS盛土  
(No.1) 隣接地山でのすべり発生状況

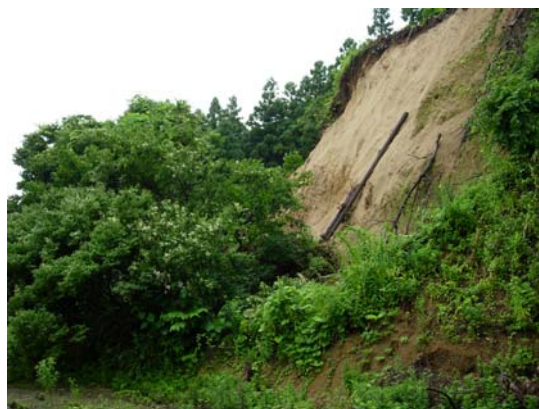
写真-6.6 出雲崎町小釜谷中永線の道路拡幅EPS盛土  
(No.1) EPS盛土背面地山の斜面崩壊状況

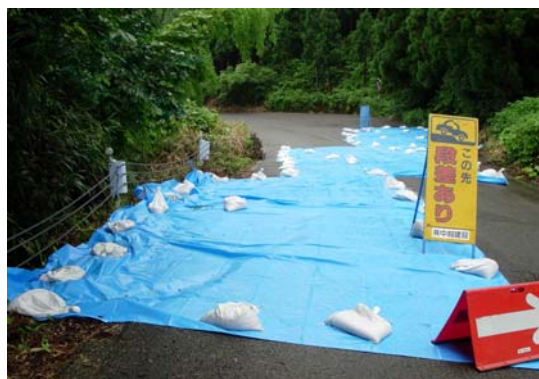
写真-6.7 EPS盛土No.1近傍(始点側)  
隣接箇所での道路盛土変状状況

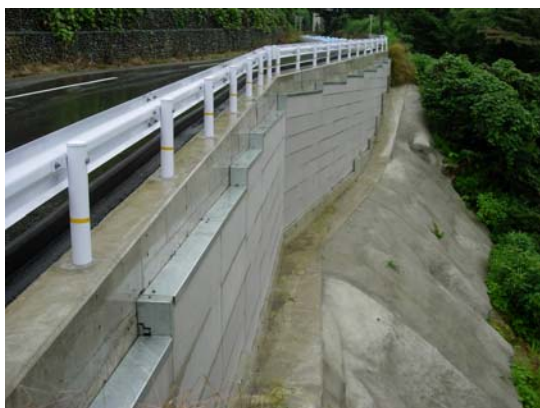
写真-6.8 出雲崎町小釜谷中永線の道路拡幅EPS盛土  
(No. 2) 壁面状況

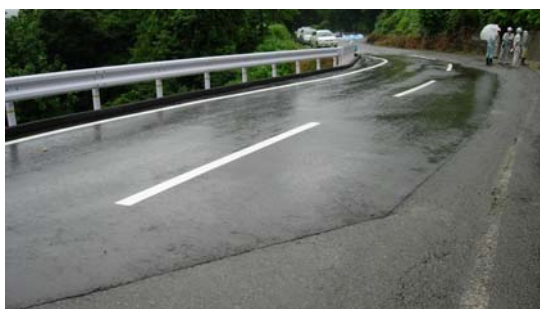
写真-6.9 出雲崎町小釜谷中永線の道路拡幅EPS盛土  
(No. 2) 路面状況  
(路面・壁面ともに良好で変状無し)

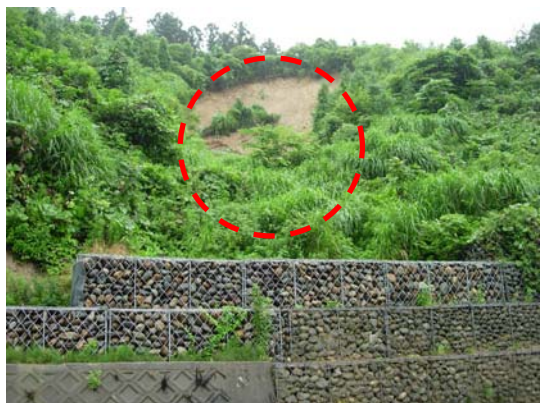
写真-6.10 EPS盛土No. 2  
EPS盛土背面地山の斜面崩壊状況

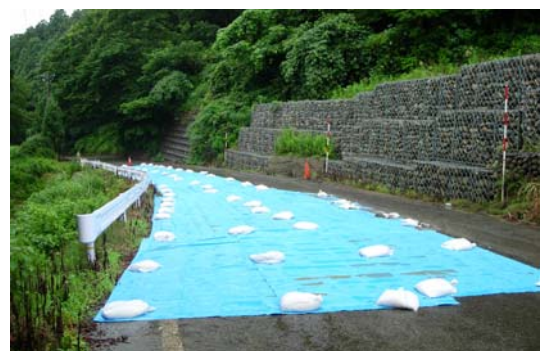
写真-6.11 EPS盛土No. 2近傍 (始点側)  
隣接箇所での道路変状状況

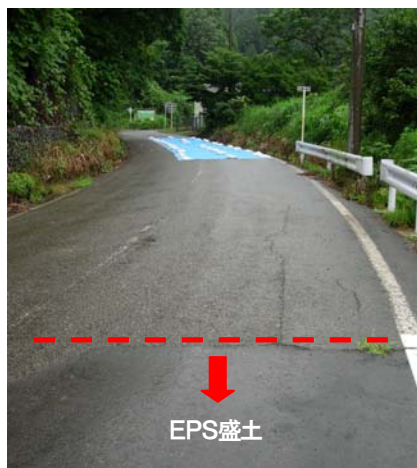
写真-6.12 EPS盛土No. 2近傍 (終点側)  
隣接箇所での道路変状状況

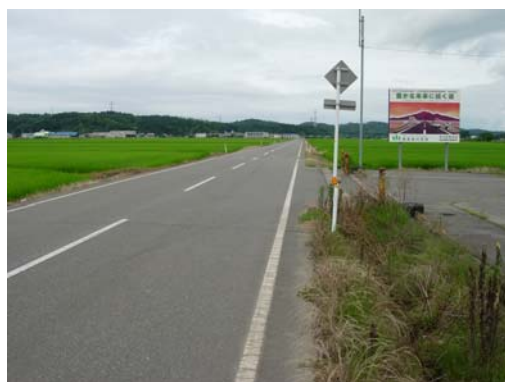
写真-6.13 刈羽村広域営農団地農道のEPS盛土

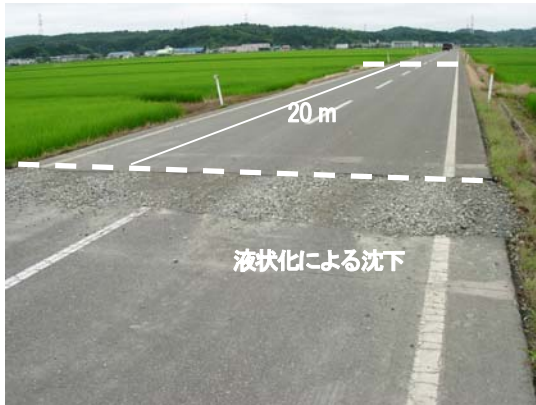
刈羽村柏崎農地に位置する新潟県柏崎農地事務所発注の広域営農団地農道整備事業における軟弱地盤上の道路盛土で、沈下対策としてEPS盛土が施工されている。当該EPS盛土の総施工量は約11,000m<sup>3</sup>であり、広域に亘ってEPS盛土が施工されている。今回の地震では、当該地点は震度6強であり非常に大きな地震動が作用したものと推察される。被害調査より、一部においてEPS基礎地盤の液状化による地盤沈下による変状、ならびに上部コンクリート床版の施工打ち継ぎ目(20m毎)部の路面に道路横断クラックの発生が確認された。段差は生じていないもののクラック幅として最大4cm程度発生している。当該地点全域では、液状化現象が確認されており、広域的に液状化により地盤沈下が生じているものと推察される。このような強地震下であっても路面にクラックを生じさせないような対策工の検討を早急に進める必要がある。例えば、上部コンクリート床版の施工打ち継ぎ目部位に、ジオテキスタイルなどをコンクリート床版上に敷き詰め、コンクリート床版の不連続性を路盤材にて馴染ませることにより、アスファルト舗装表面にクラックを発生させないような工夫を施す必要がある。

写真-6.14 刈羽村農道E P S盛土の変状  
(基礎地盤の液状化による地盤沈下による変状)

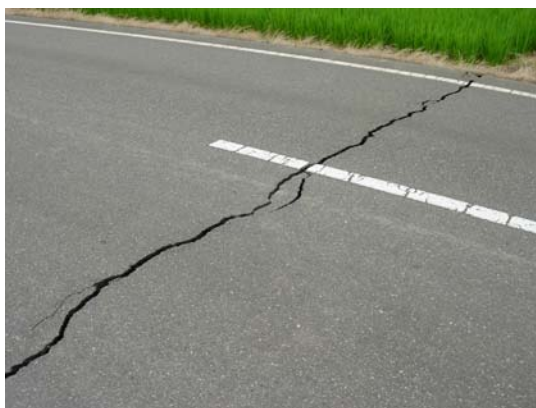
写真-6.15 刈羽村農道E P S盛土の道路横断クラック  
(上の写真での奥の点線部：クラック幅は4cm程度)

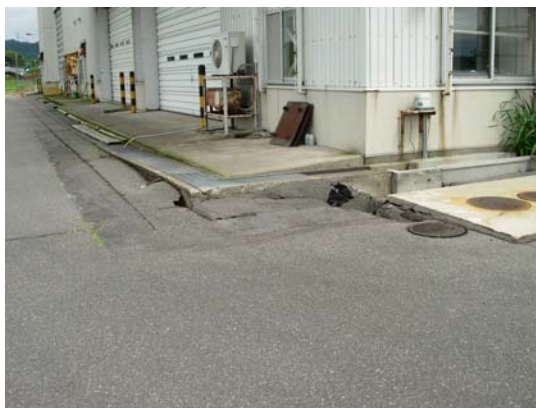
写真-6.16 刈羽村農道の上記変状箇所に隣接する建屋での液状化による地盤沈下状況

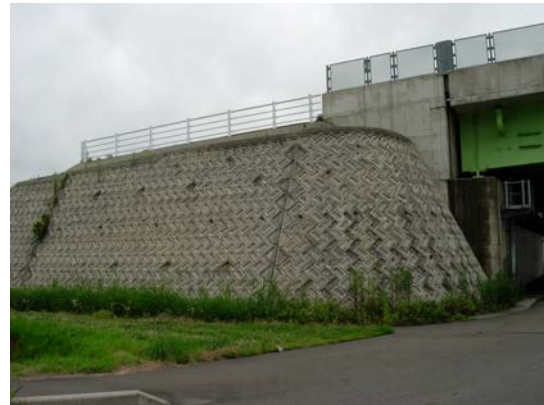
写真-6.17 国道8号半田地区跨線橋橋台背面E P S盛土  
(両直型E P S盛土の両側に施されている土盛土)

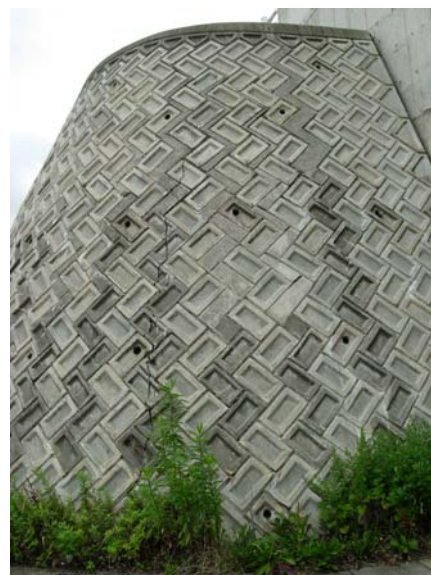
写真-6.18 国道8号半田地区跨線橋橋台背面E P S盛土  
(両直型E P S盛土側面の土盛土壁面にクラック)

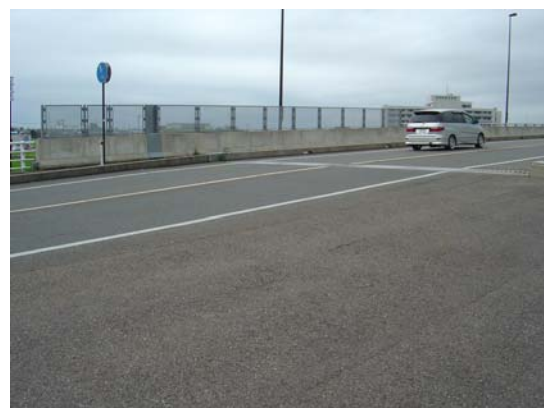
写真-6.19 国道8号半田跨線橋橋台背面E P S盛土  
路面状況  
(橋台とE P S盛土接合部での段差・目開き無し)

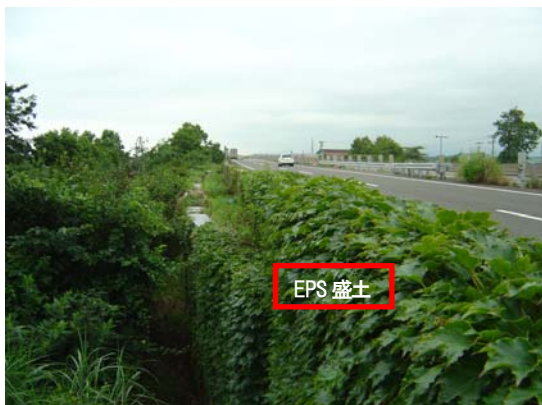
写真-6.20 北陸自動車道保倉川の橋台背面EPS盛土壁面状況

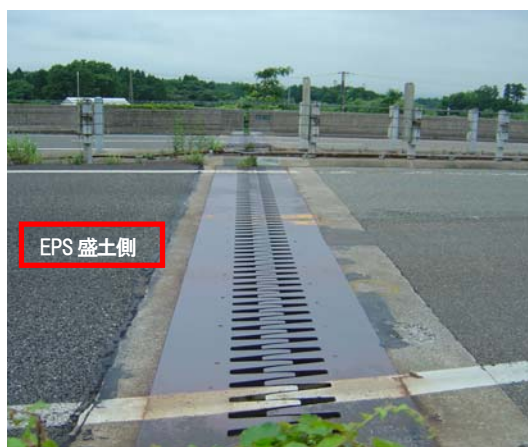
写真-6.21 橋台背面EPS盛土による路面状況  
（橋台とEPS盛土接合部での段差・目開き無し）  
（路面・壁面ともに良好で変状無し）

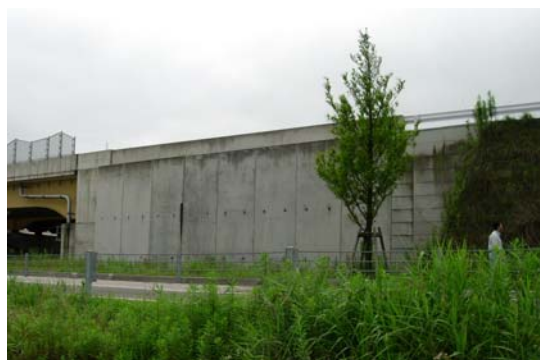
写真-6.22 国道18号三田地区橋台背面EPS盛土  
A2側壁面状況

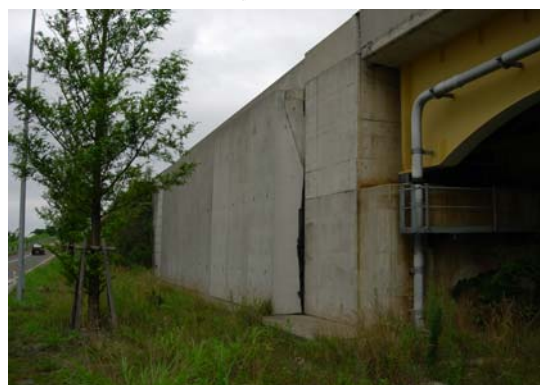
写真-6.23 国道18号三田地区橋台背面EPS盛土  
A1側壁面状況  
（路面・壁面ともに良好で変状無し）
