EPS 盛土の振動台実験 (その2)

EPS 盛土, 振動台実験, 動的問題

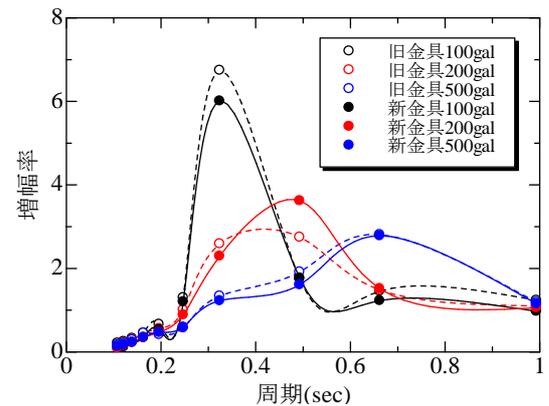
図-1 周期と増幅率の関係

前報¹⁾の実験ケース 4 について, 正弦波による盛土天端の応答加速度と台加速度 (入力加速度) の比 (増幅率) を周期毎に示したものが図-1 である. 盛土高さは 1.6m である. この図から, 最大加速度が大きくなるほどピークとなる周期が長周期側に移行することがわかる. EPS 本体は弾性挙動であるため, EPS 間あるいは EPS と床版の間のすべりや剥離により固有周期が長周期化するものと考えられる.

なお, 図-1 は新旧の金具による結果比較を行ったものであるが, 結果として両者にはほとんど差はない. この傾向は, 目視による全体挙動を見ても同様である. 実物の 1/5 モデルを用いた本実験では, 材料の強度及び剛性が実物大のものよりかなり大きくなり相似則を満足しないため, 新旧の金具による微妙な傾向の違いは得にくいものとする.

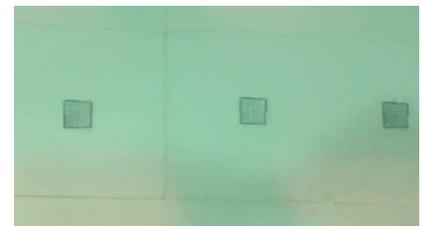
写真-2 新配置

現在の施工では, 金具は EPS 間を跨ぐように配置する (旧配置, 写真-1). これに対して, 施工性の観点から EPS 単体に金具を配置する工法が提案されている

(新配置, 写真-2). 当初, この新配置により新型金具の設置を行っていたが, 実験により新型金具による新旧配置条件で

の比較を行った結果, 旧配置の方が安定性は高いものと判断された.

この回転モーメントは, EPS に鉛直動を引起し, EPS 間は瞬間的に上下に剥離し, 金具が外れる現象が発生する. この時, 新配置条件であれば, 上下左右の EPS 間は完全に独立し, ほぼ金具による拘束から解放される. 一方, 旧金具配置であれば, 鉛直方向には解放されても水平方向がわずかに拘束される. 回転運動により発生する鉛直動で

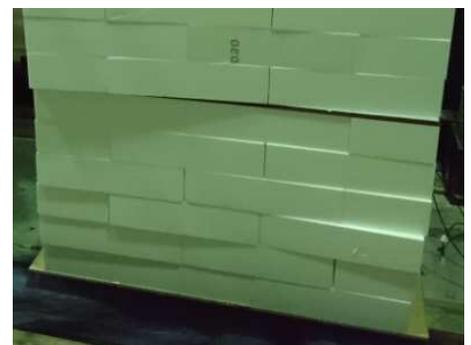
写真-3 加振後の変状 (新型金具, 新配置)

参考として, 前報¹⁾のケース 5 (右側) における実験後の変形図を写真-3 に示す. これは, 正弦波 500gal 加振後の状況である.

いずれの実験結果でも共通するが, 盛土高さ 1.6m のケースでは, 大きな変状は最下段から 3 段目程度までに発生する. これは, EPS 盛土のロッキングの影響であり, 加振による水平慣性力から EPS に回転モーメントが発生し, モーメントの大きい下部に変状が集中するものと考えられる.

床版の上で滑りが生じていることがわかるが、大きなロッキングを伴い床版上のEPS全体が移動することを確認している。先の写真-3においても、床版とEPS間のすべりは生じていることがわかる。EPS間と異なり、EPSと床版の間には両者の摩擦以外に拘束するものはない。このため、EPS間よりも変状が生じやすいものとする。

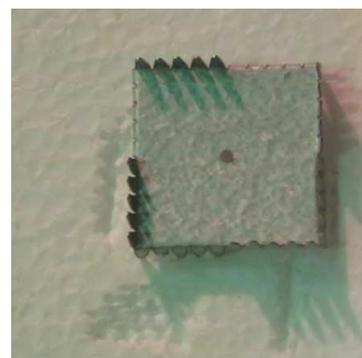
写真-4 加振後のEPSと金具の状況

写真-4は、実験後のEPSと金具の状況を示したものである。金具はEPSに複数の刺し後を残している。これはロッキングで上下した金具がそのまま水平移動し、当初よりずれた位置に刺さるためである。なお、金具本体にはほとんど変状はない。これは、モデルが実物の1/5であるためであり、実挙動を考えると金具もEPSもかなり硬いものになる。参考として、写真-5に1997年に実施された実物大振動台実験²⁾³⁾での実験後の金具状況を示した。

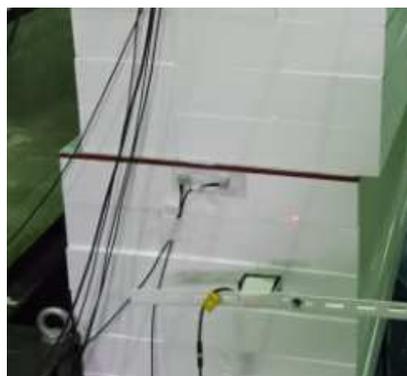
写真-6 床版のずれ

今回の実験で確認されたロッキングによる変状は、EPS間よりもむしろ床版とEPS間に著しいものがあった。極端な例として、前報¹⁾のケース9(左側)における実験後の変形図を写真-6に示す。これは、すべてのEPSブロックを接着剤で固定し、正弦波500galで加振した後の状況である。

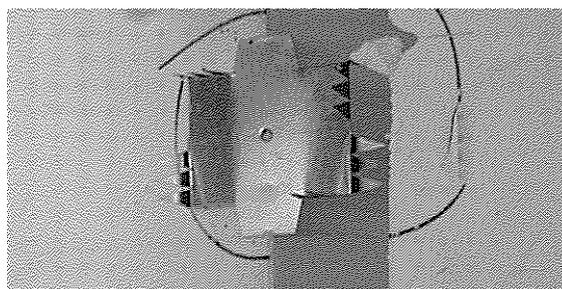
写真-5 実物大実験でのEPSと金具の状況

EPSは引きちぎられ、金具は変状していることがわかる。

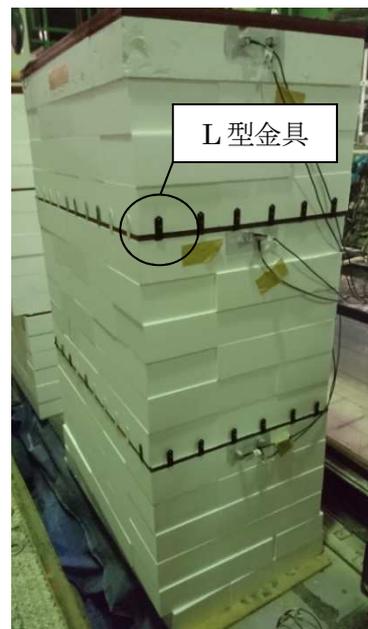
写真-7 床版のロッキング対策の効果

この変状を抑えるための考え方としては、①金具と同様に、EPSと床版を、例えば床版の配置鉄筋を折り曲げて剥き出しにし、EPSに差し込む方法と、②ロッキングは生じても水平移動しないように床版端部に鉛直壁のようなものを設ける方法を考えた。前報¹⁾のケース12(右側)における実験後の変形図を写真-7に示す。この写真は、②の考え方により、床版にL型金具を設置し、500galの正弦波を2波加振させたあとの状況を示している。最下段のEPSブロックにずれが見られるが、床版とEPSの間の変状はほとんどない。よって、対策効果が期待される。
