平成15年宮城県沖地震被害調査報告  
( 三陸南地震 )

平成15年6月2日

株式会社 建設企画コンサルタント  
発泡スチロール土工法開発機構

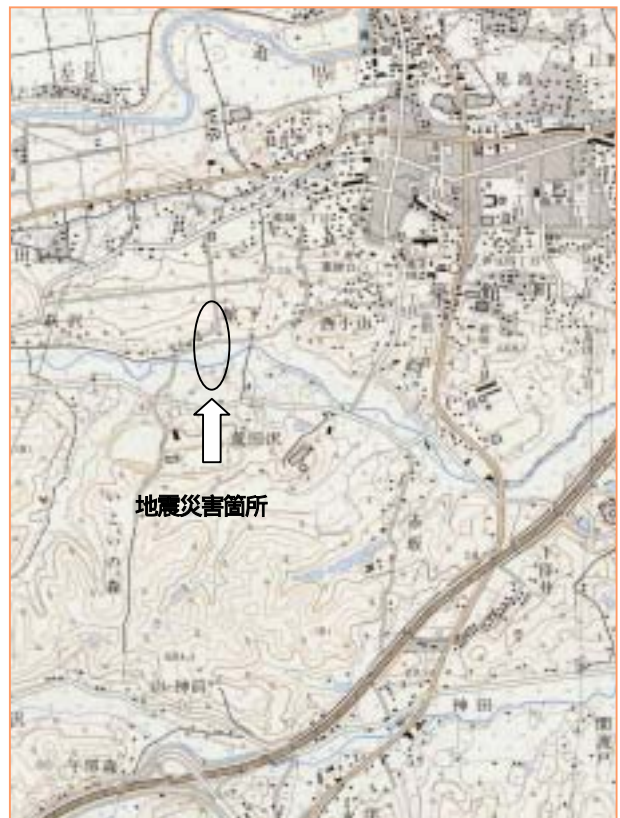
宮城県築館町館下地区では、大規模な土砂崩れにより民家の車庫と乗用車が流されるなどの被害が確認された。この土砂崩れは地震発生直後に起き、長さ約200m、幅約40mにわたって崩れた。大量の土砂は竹林や電柱をなぎ倒し、2軒の民家をかすめながら、町道2箇所を横切って水田まで達している。

図-6.6 地震直後に発生した土砂崩れの位置図

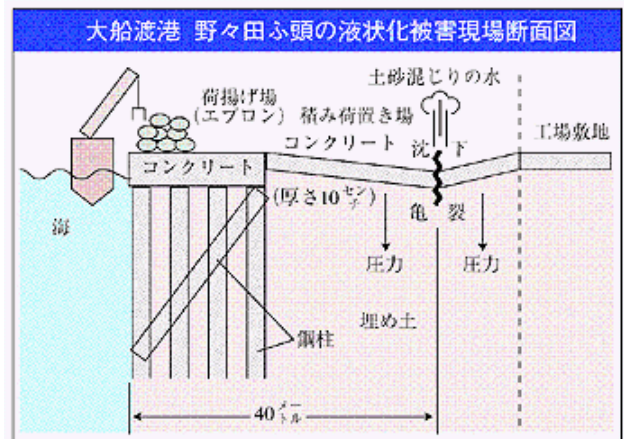
岩手県大船渡港の岸壁において、液状化現象による地盤沈下が発生した。陥没は、大船渡港野々田ふ頭(用地65ヘクタール：同ふ頭は1988年に竣工)の岸壁から40mほど入ったコンクリートの施工打ち継ぎ目の場所で57mにわたって発生し、段差は約20cm、地面の亀裂は、約100mにわたっている。噴出した土砂の量は、推定で約15,000m<sup>3</sup>の範囲に約10cm噴出しており、噴出土砂量として1,500m<sup>3</sup>に上っている。

図-6.16 大船渡港野々田ふ頭岸壁の施工断面図
