## 平成19年能登半島地震被害調査報告

平成19年5月7日

発泡スチロール土工法開発機構  
株式会社 建設企画コンサルタント

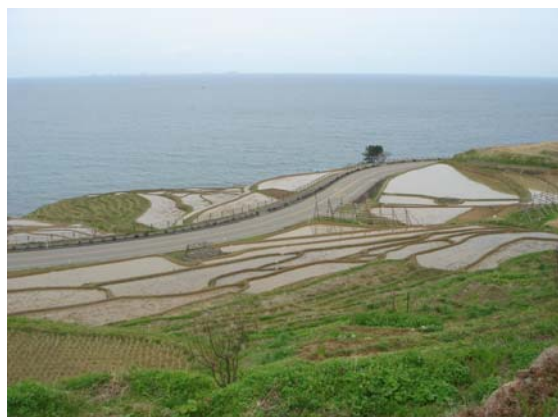
写真-6.2 輪島市白米町千枚田地区  
国道249号のE P S盛土の全景

当該地点は地すべり地帯で、国道249号道路改良工事として1988年に構築されたE P S盛土である。ここは、千枚田として有名な景勝地であり、E P S工法を採用するにあたっては、景観と地下水対策に種々の検討がなされている。今回の地震では、当該地点は震度6強であり、被害調査の結果、今回の地震に対しては路面・壁面ともに良好で変状は生じていないことを確認した。ただし、地震の影響ではなく壁面に基礎地盤の沈下によって、石張りにクラックが入っているのが確認された。

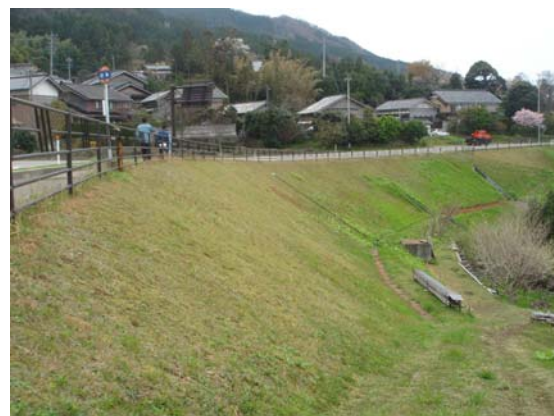
写真-6.5 輪島市深見町地区  
国道249号のE P S盛土の全景

当該地点も地すべり地帯で、国道249号道路改良工事として1989年に構築されたE P S盛土である。千枚田地区に隣接しており、E P S工法を採用するにあたっては、斜面安定に種々の検討がなされている。今回の地震では、当該地点でも震度6強であり、被害調査の結果、路面・壁面ともに良好で変状は生じていないことを確認した。

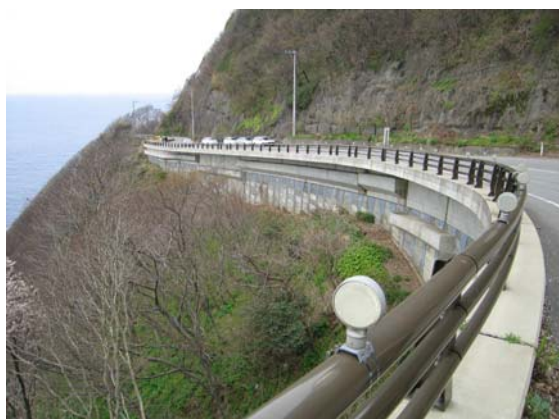
写真-6.7 輪島浦上線の道路拡幅E P S盛土の全景

輪島市に位置する県道 38 号輪島浦上線にE P S盛土が施工されている。当該地点は地すべり地帯であり，石川県輪島土木事務所（現奥能登土木総合事務所）では種々の工法を検討した上で最終的にE P S工法が採用されている。E P S盛土の形状は，道路拡幅盛土で盛土高さは約6～15mである。今回の地震では震央近傍に位置し震度6強であったが，調査の結果，路面・壁面ともに良好で変状は生じていないことを確認した。

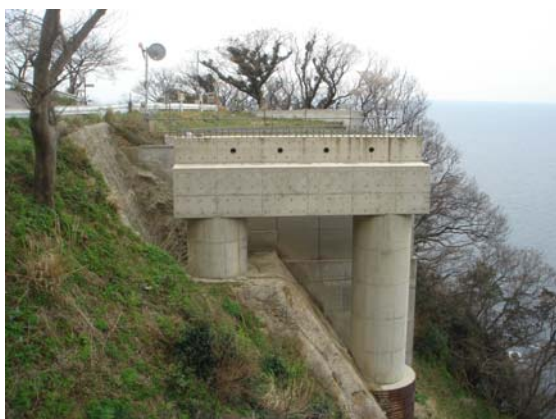
写真-6.9 輪島浦上線の道路拡幅E P S盛土

（現在，橋梁工事が施工中）

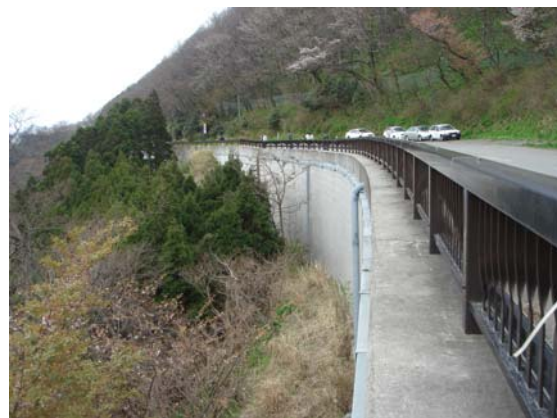
写真-6.11 輪島浦上線の道路拡幅E P S盛土の全景

輪島市に位置する県道38号輪島浦上線にE P S盛土が施工されている。当該地点も地すべり地帯であり，石川県奥能登土木総合事務所がE P S工法が採用されている。E P S盛土の形状は，道路拡幅盛土で盛土高さは約9mである。今回の地震では震央に最も近いE P S盛土で震度6強であったが，調査の結果，路面・壁面ともに良好で変状は生じていないことを確認した。

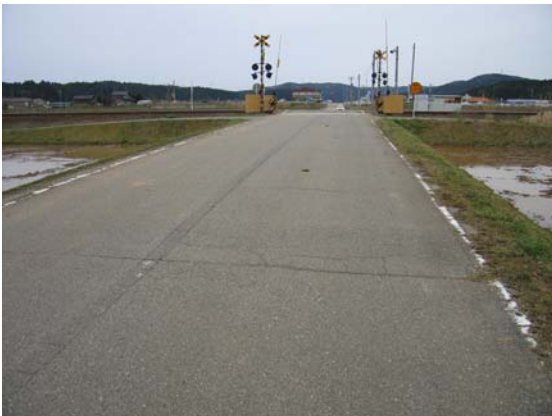
七尾市中島町に位置する農道に踏切工事としてEPS盛土が施工されている。当該地点は軟弱地盤でもあり、石川県七尾土地改良事務所では種々の工法を検討した上で最終的にEPS工法が採用されている。EPS盛土の形状は、逆台形形状での道路盛土で盛土高さが約1.5mである。今回の地震では、当該地点は震度6強であったが被害調査の結果、路面・側面ともに良好で変状は生じていないことを確認した。

写真-6.14 七尾市農道(中島町) EPS盛土の路面状況

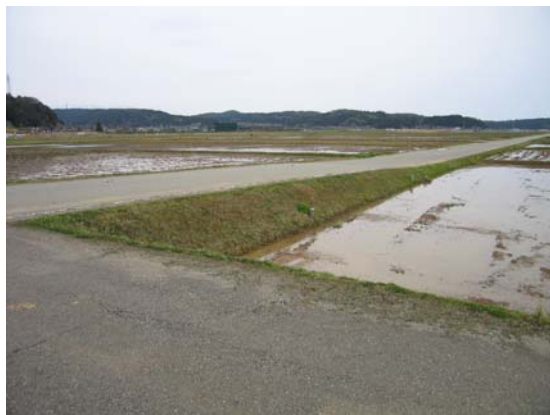
写真-6.15 七尾市農道(中島町) EPS盛土の路面状況

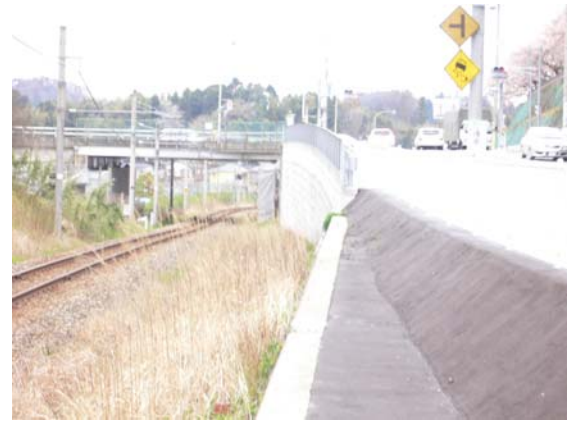
写真-6.16 七尾和倉線の市道でのEPS盛土の全景

七尾市に位置する七尾和倉温泉間の市道に擁壁改良工事としてEPS盛土が採用されている。EPS盛土の形状は、道路拡幅盛土で盛土高さが約5mである。今回の地震では、当該地点は震度6強であったが調査の結果、路面・壁面ともに良好であることを確認した。
