## 台湾大地震（集集大地震）被害調査報告

平成 11 年 12 月 2 日

株式会社 建設企画コンサルタント

東京事業本部 耐震技術部

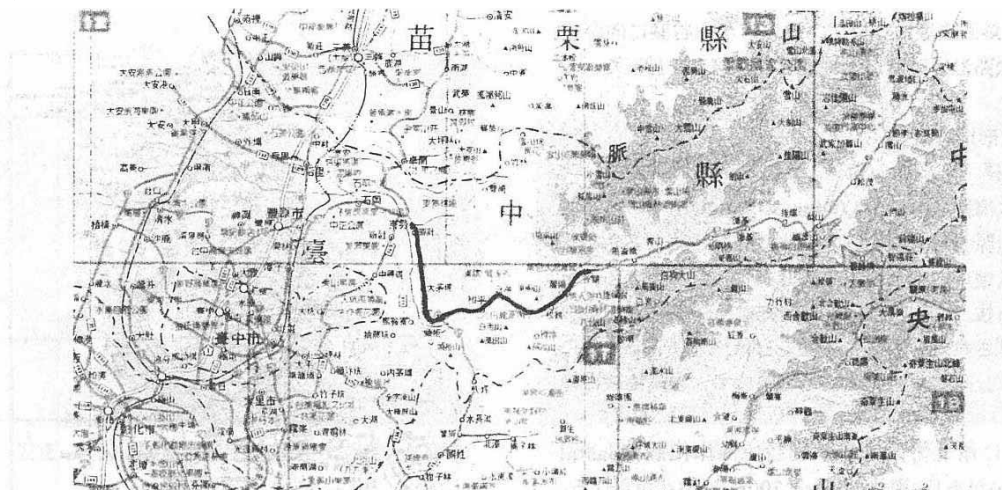
上図の太線に示す東勢～谷關の被害状況について以下に示す。

被害は写真のような斜面崩壊が道路の至る所で起きている。直径2mを超える巨石も多く認められ、落石による被害が見られた。当地点の地質は、中新世の頁岩砂岩の互層であり砂岩が優勢な岩相を呈する。また、砂岩層には多くの貝化石が含まれており海成堆積物であると考えられる。大きな落石は頁岩によって構成されており、頁岩層の薄い地域では表層すべりのような様相をしている。岩質は全体に硬質であるが、風化により砂岩の弱化が進んでおり、元々浮き石が生じ易い岩相であったと考えられる。
