平成 28 年熊本地震被害調査報告
(速報版)

平成 28 年 5 月 16 日

株式会社 **CPC**

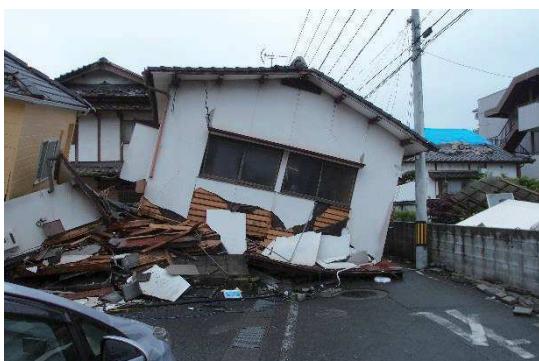
今回の地震で特に家屋被害が大きかった地域は, 前震, 本震ともに震度7の揺れ観測した益城町の秋津川沿いの地域で (写真-2.1, 2.2), 特に沖積低地から段丘面にかけての緩傾斜地域において被害が大きくなる傾向がある。また, 地表地震断層が確認された益城町堂園地域や南阿蘇村河陽地域 (写真-2.3)において多くの家屋が損壊している。

写真-2.1 益城町における家屋の倒壊
一階部分が潰れた家屋が多く見られた

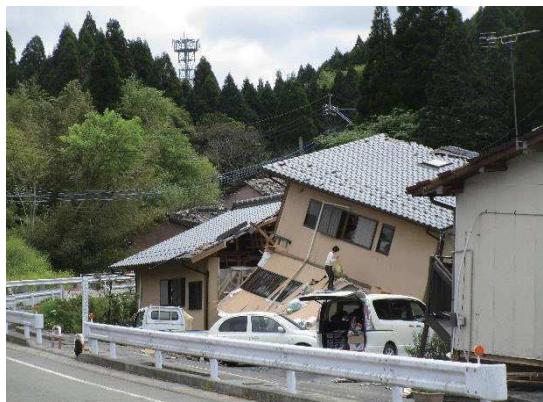
写真-2.3 南阿蘇村河陽における家屋の倒壊

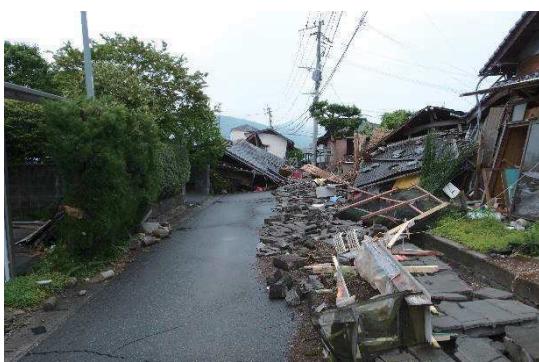
写真-2.2 益城町木山における家屋・ブロック塀の倒壊

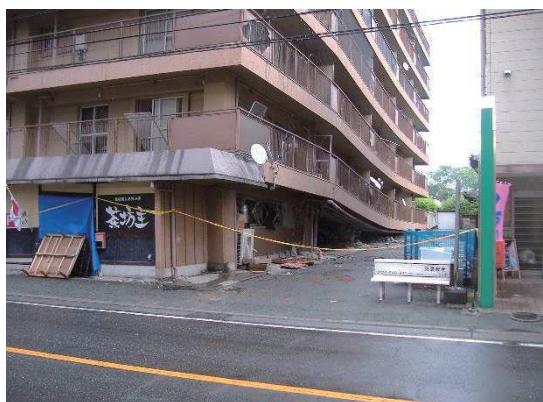
写真-2.4 熊本市西区出町におけるマンションの損壊
一階駐車場部分が潰れている

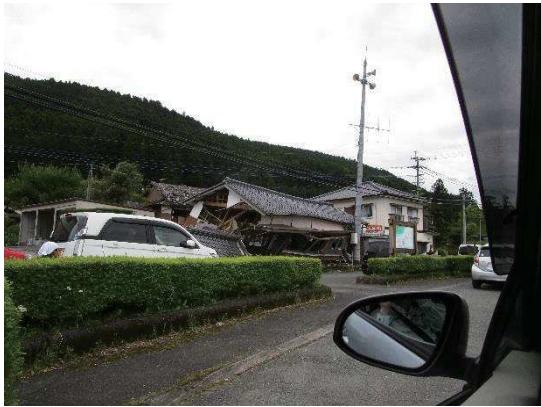
写真-2.5 西原村小森における家屋の損壊

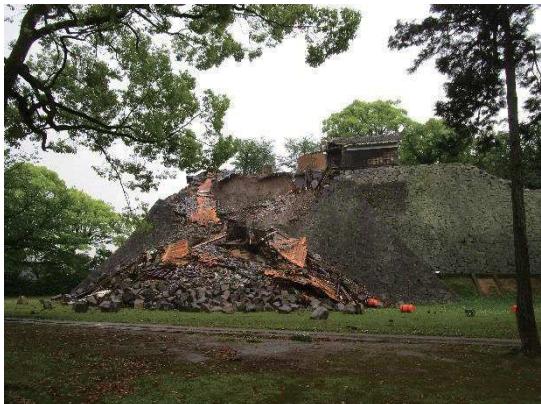
写真-2.6 熊本城の石垣の被害状況

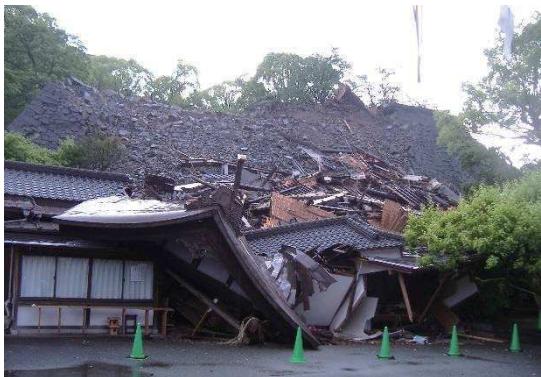
写真-2.7 熊本城の石垣の崩壊による熊本大神宮の倒壊

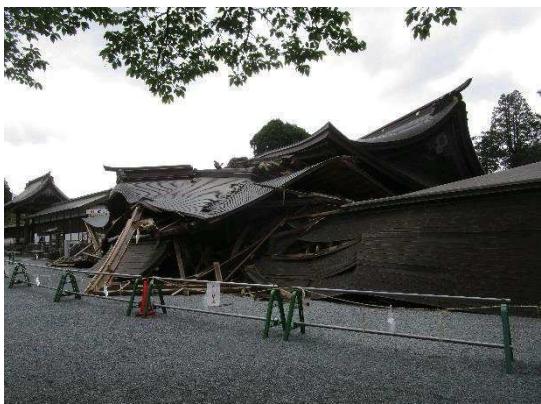
写真-2.8 阿蘇市阿蘇神社の倒壊

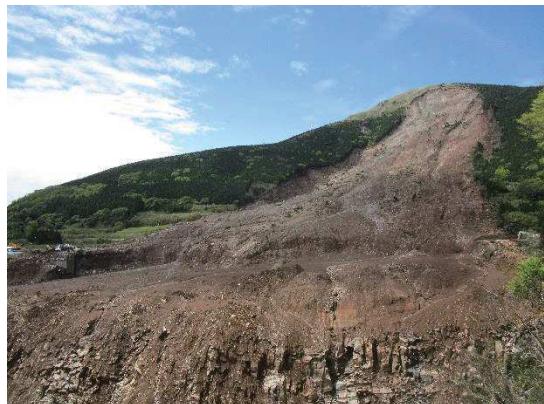
益城町から西原町、南阿蘇村、阿蘇市にかけての山間部において多数の地すべり、斜面崩壊が確認された。阿蘇カルデラの外輪山内側斜面では溶岩・溶結凝灰岩の急斜面が崩壊しているのが確認された（写真-2.9～2.11）。特に、阿蘇大橋周辺での斜面崩壊跡では角ばった火山岩の巨礫が多く含まれており（写真-2.10），表層のみでなく基盤の溶岩ごと崩壊していると考えられる。外輪山の内側斜面でも、ワイヤーロープとアンカーによって固定されていた斜面では崩壊は見られなかった。益城町では寺迫地域で斜面崩壊（写真-2.12），福富地位で高速道路の盛土崩壊（写真-2.13）が確認された。

写真-2.9 南阿蘇村阿蘇大橋周辺における斜面崩壊

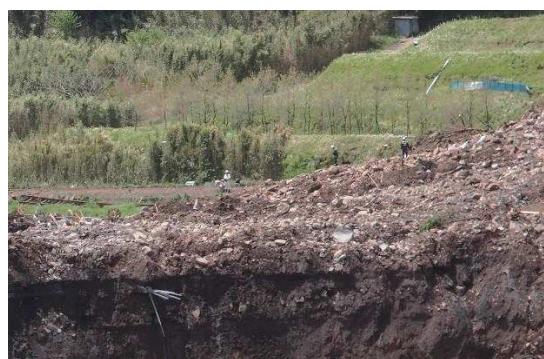
写真-2.10 阿蘇大橋周辺に堆積した崩壊土砂

火山岩の巨礫が多く含まれる

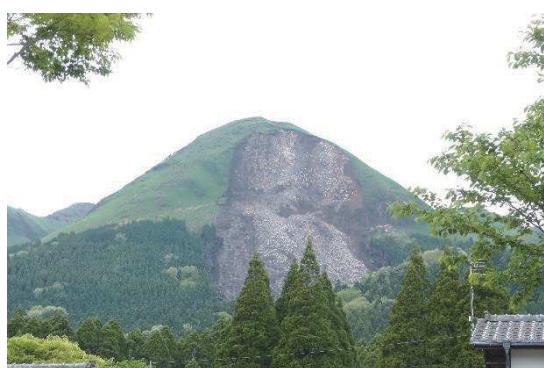
写真-2.11 阿蘇市狩尾における外輪山内側斜面の崩壊

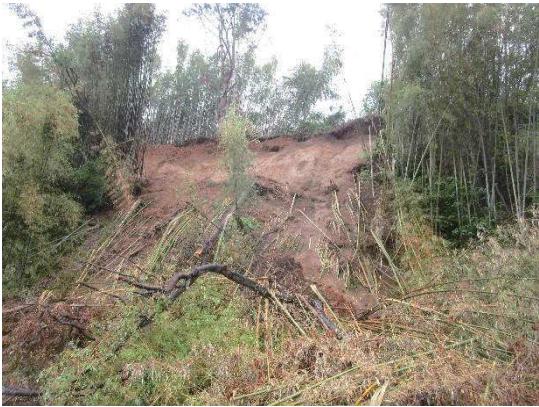
写真-2. 12 益城町寺迫における斜面崩壊

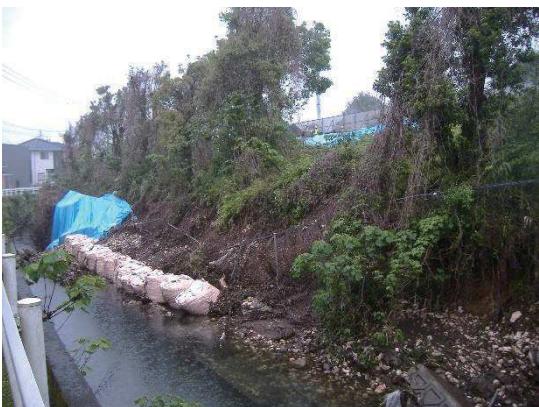
写真-2. 13 益城町福富における高速道路の盛土崩壊

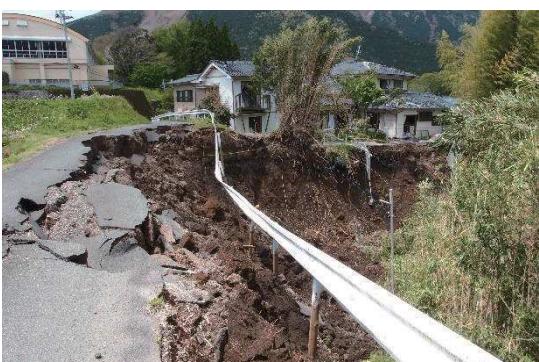
写真-2. 14 南阿蘇村河陽におけるすべりによる崩壊

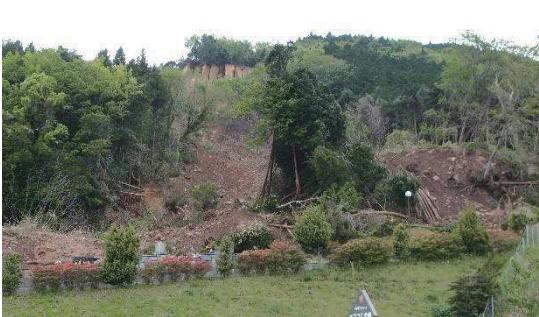
写真-2. 15 大津町瀬田における斜面の崩壊

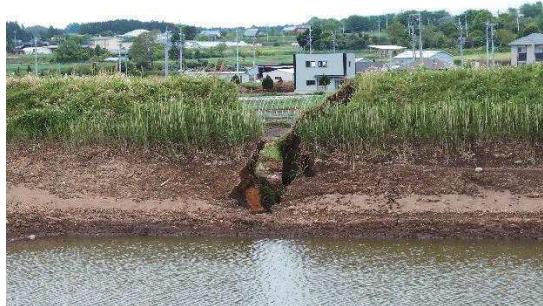
西原村の下小森ため池の堤防が一部決壊し、農地に流出している。堤防には数箇所でクラックが確認された。地震動によって発生したクラックに水が浸透し、堤防を決壊させたと考えられる。

写真-2. 16 西原村下小森ため池における堤防の決壊

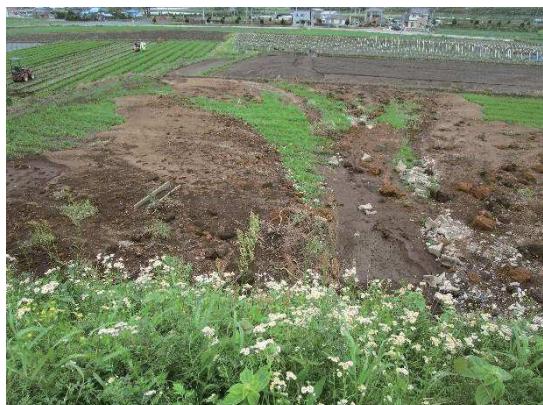
写真-2. 17 下小森ため池からの流出跡

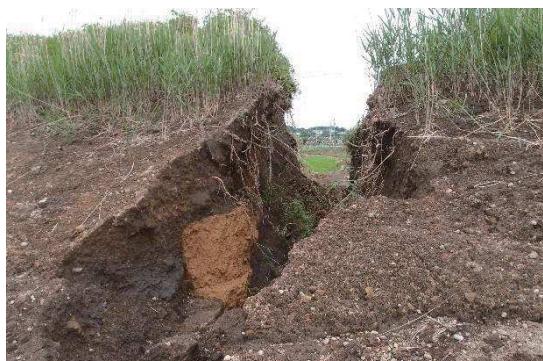
写真-2. 18 下小森ため池堤防の決壊部

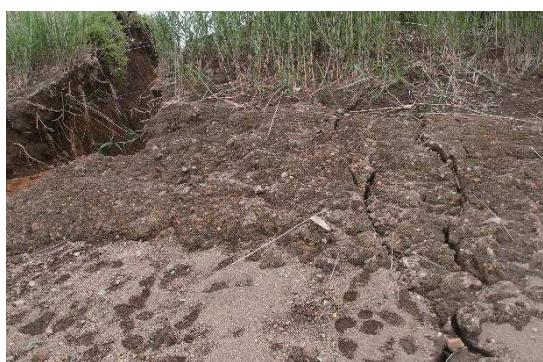
写真-2. 19 下小森ため池堤防に確認されたクラック

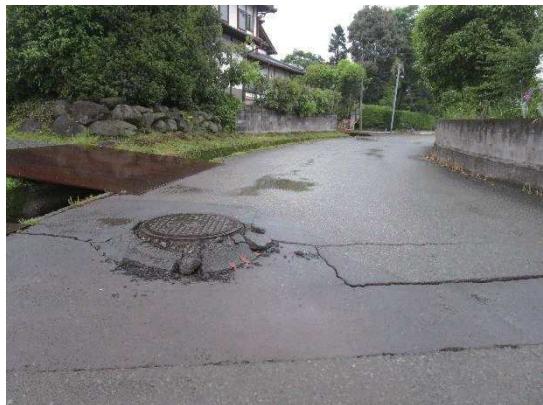
益城町の秋津川、木山川沿いの沖積低地ではマンホールの浮き上がりや噴砂跡等の液状化の痕跡が顕著に認められた（写真-2. 20～2. 22）。益城町宮園では下水道の管路施設に沿った縦断陥没が確認された（写真-2. 23）。管路施設の損壊により埋め戻し土が陥没したと考えられる。

写真-2. 20 益城町惣領におけるマンホールの浮き上がり

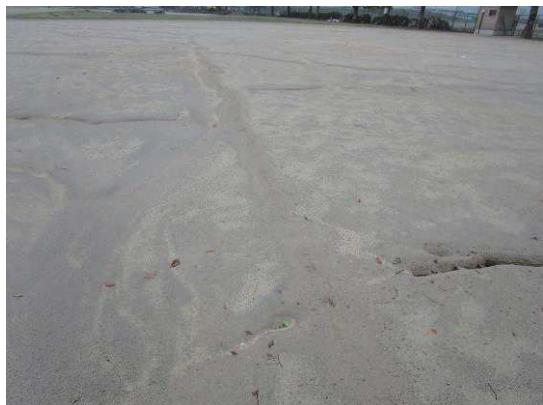
写真-2. 21 益城町宮園における噴砂跡の列

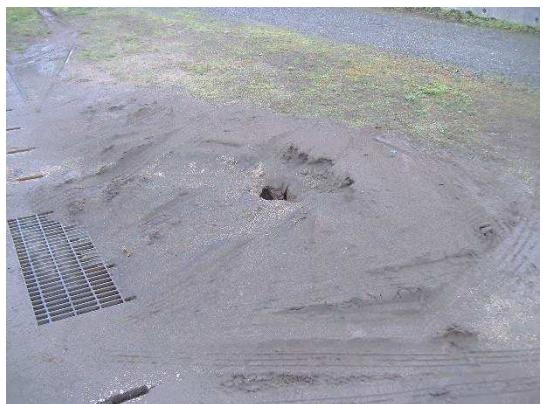
写真-2. 22 益城町惣領における噴砂跡

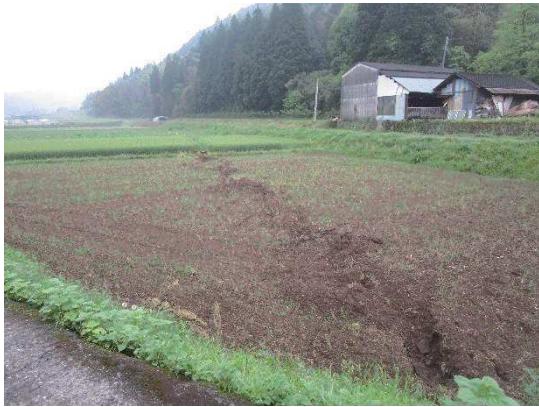
益城町、南阿蘇村では、都市圏活断層図「熊本」の布田川断層に沿う形で地表地震断層や亀裂が確認されている。地表地震断層は右横ずれ断層で、益城町堂園、下陳では水平方向に1～2 mの変位が確認された（写真-2. 24～2. 27）。下陳では上下方向にも変位しており、断層の北側が約0.5 m上昇しているのが確認された（写真-2. 27）。地表地震断層は東北東から西南西へ伸びているのに対し、益城町中心部で見られた亀裂の多くは西北西から東南東へ伸びている（写真-2. 28）。また、益城町下陳では西北西から東南東へ伸びる左横ずれ断層も確認され（写真-2. 29），共役断層と考えられる。これらの地震断層、亀裂は前震後の航空写真（国土地理院4月15日撮影）では確認できず、本震後の航空写真（同4月16日撮影）では確認できるため、4月16日の本震の際に生じたものとされている。

写真-2.25 益城町堂園における地表地震断層
東北東—西南西方向に伸びる

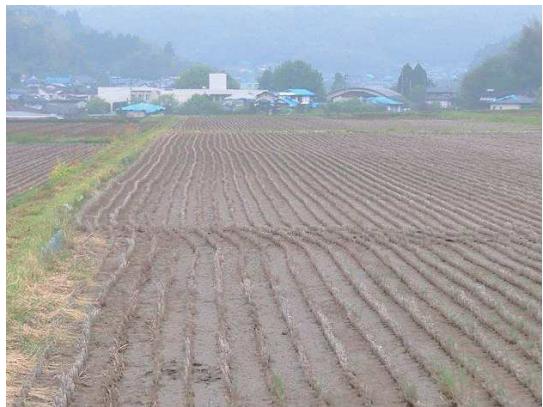
写真-2.29 益城町下陳における左横ずれ断層
東南東—西北西方向に伸びる

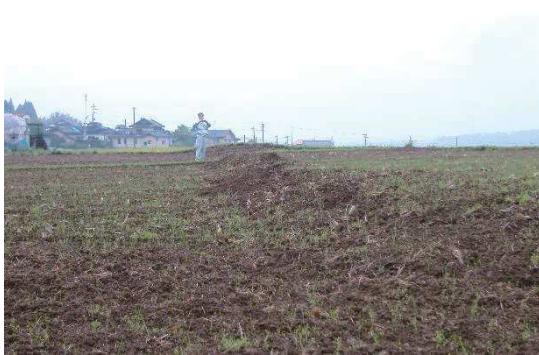
写真-2.27 益城町下陳における地表地震断層
正断層成分を持ち、北（写真右）側が約0.5 m上昇

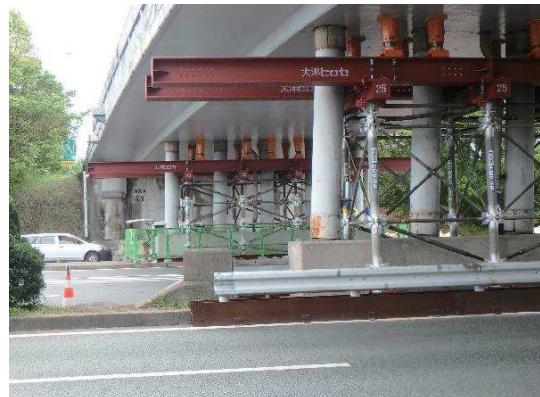
熊本ICの東原橋及び神園橋はともにロッキング橋脚を有する跨道橋である。ロッキング橋脚とは橋脚柱の上下端にピボット支承によるヒンジ構造を設け橋脚の負担を軽減する構造（図-3.2.1）である。東原橋は仮ベントにより応急復旧（写真-3.2.1）されていたが、橋脚は大きく傾き、耐震補強で橋台橋座部に取り付けられた橋軸直角方向のRC突起による変位制限構造（写真-3.2.2）は破壊（写真-3.2.3）していた。支承の回転性能以上に変位し、上部工が変位制限構造に衝突して破壊したようである。RC突起そのものは破損していなかつたが既設橋台部がせん断破壊しており、定着部が地震力に抵抗できず破壊に至ったと考えられる。神園橋は東原橋と同様の橋梁形式と思われるが、落橋は免れたものの大きく傾いたようであり撤去中（写真-3.2.4）であった。

写真-3.2.1 東原橋（ロッキング橋脚）

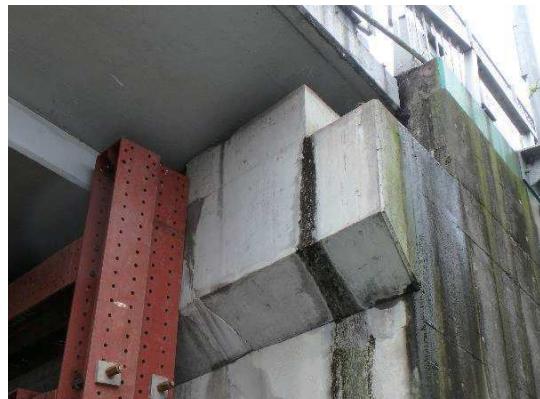
写真-3.2.2 健全な変位制限構造（東原橋）

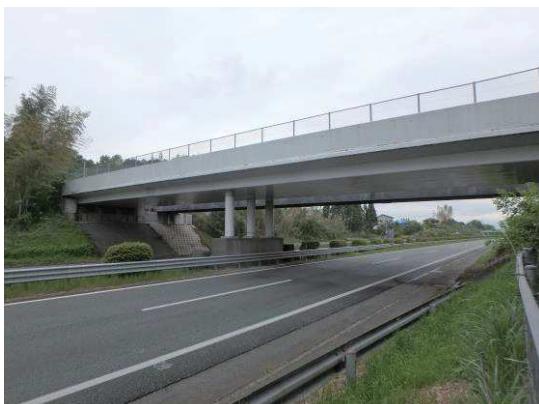
写真-3.2.11 一つ橋跨道橋（車道橋）の全景

一つ橋跨道橋（写真-3.2.11, 3.2.12）は車道橋と歩道橋が併設されており、車道橋は前述のロッキング橋脚を有する橋梁であるが損傷は見られなかった。歩道橋は高速道路内に橋脚を設置しない単純桁橋であり、支承が破断（写真-3.2.13）し、桁は支承から脱落して路面には20cm程度の段差が生じていた。耐震補強による橋軸直角方向の変位制限構造が設置されていたかどうかは不明であるが、応急的に変位制限構造が設置（写真-3.2.13の赤い部材）されていた。上部工が上下左右に激しく揺すられゴム支承が破断したものと思われる。

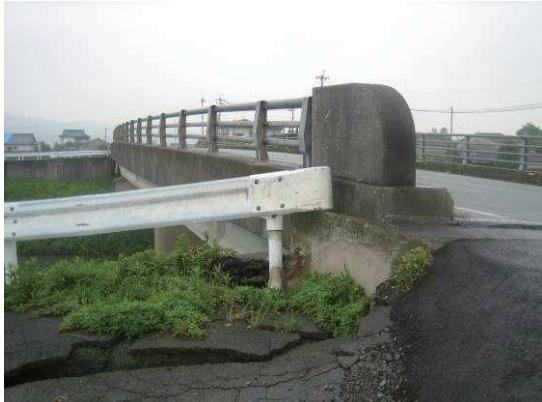
一方、益城町中心部そばを流れる秋津川を横断する惣領橋や木山川を横断する新川橋では、全ての橋台背面で路面の段差（写真-3.3.3）が見られた。更に惣領橋では河川内の橋脚の沈下（写真-3.3.4）が確認された。

写真-3.3.3 新川橋の路面段差

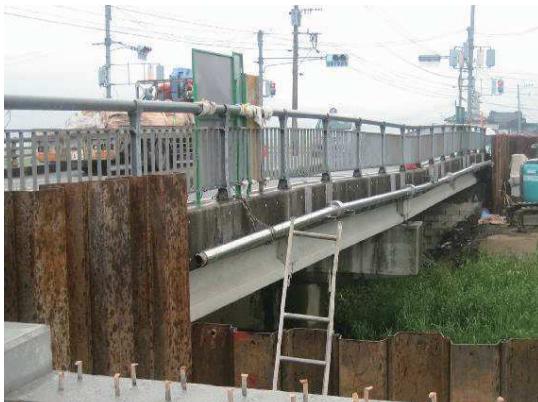
写真-3.3.4 惣領橋の橋脚の沈下

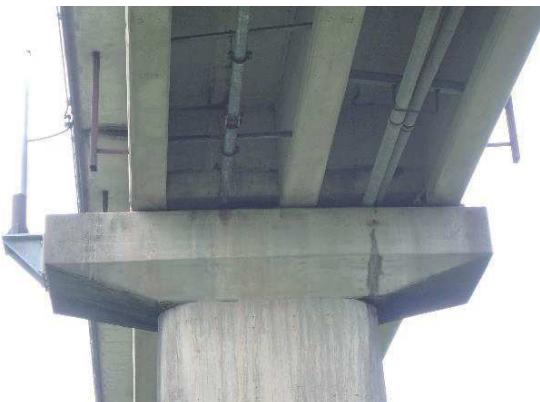
緑川に架かる田口橋は、橋台と桁の路面段差（写真-3.3.5）や、桁の移動（写真-3.3.6）、支承部の破壊や上沓の逸脱（写真-3.3.7）が確認された。橋軸方向の落橋防止構造や橋軸直方向の変位制限構造は設置されておらず、地震により支承が破壊し、桁が上下左右に移動したようである。この激しい揺れでも橋脚の柱はひび割れ（写真-3.3.8）がみられる程度で損傷は軽微であった。田口橋より1km程度上流の乙女橋でも、橋台背面の沈下（写真-3.3.9）や支承の破壊（写真-3.3.10）、桁の移動や衝突（写真-3.3.11）が確認され、田口橋と同様の破壊形態であった。

写真-3.3.6 田口橋の桁の移動

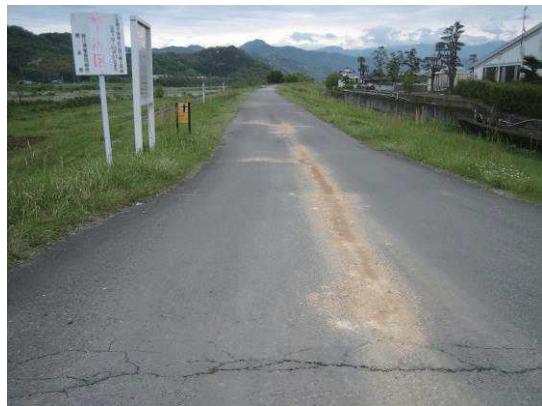
写真-3.4.1 緑川堤防道路の液状化跡

阿蘇山を水源とする白川、緑川、木山川等の堤防道路及びその周辺の道路は、噴砂跡（写真-3.4.1）などの液状化が多く確認された。調査時には既に大規模な堤防の復旧工事（写真-3.4.2）が行われていた。秋津川の堤防では、秋津川橋の橋脚を堤防に設けたいわゆるピアアバット構造であり、橋脚周りでは地盤の沈下や橋脚の変形等による堤防の空隙（写真-3.4.3）が確認された。

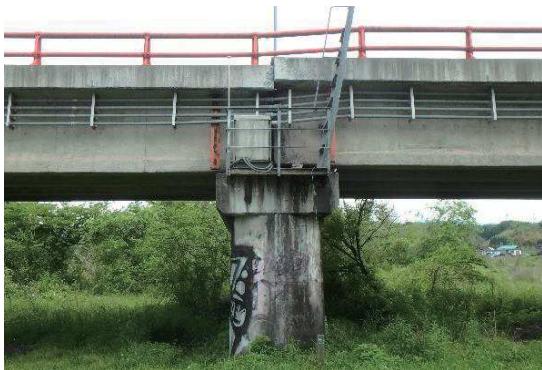
写真-3.3.11 乙女橋の桁の衝突

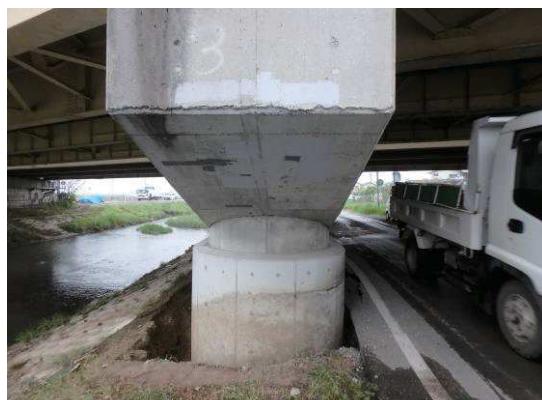
写真-3.4.3 秋津川の堤防と橋脚

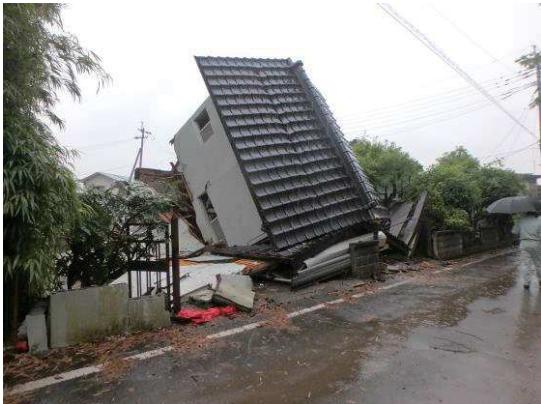
南阿蘇村の建物被害

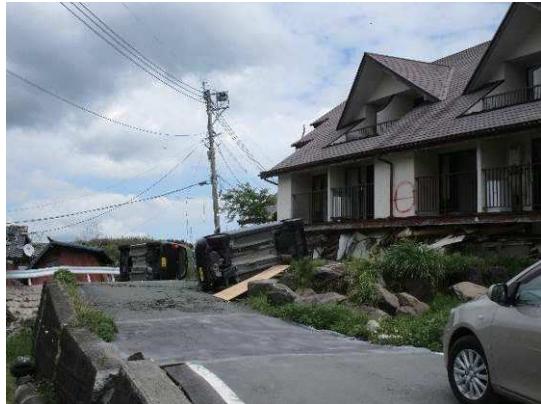
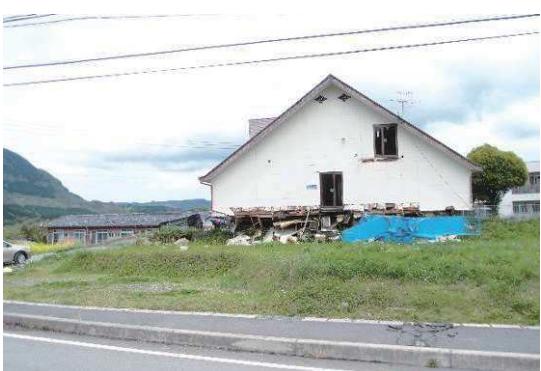
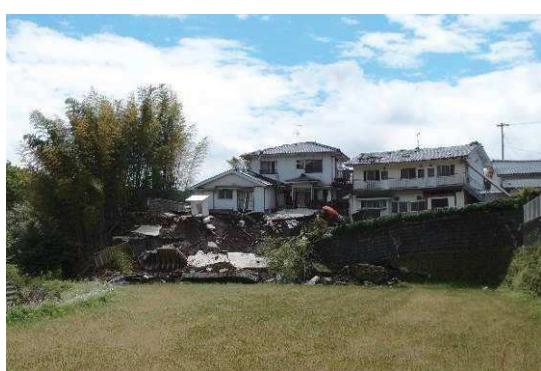
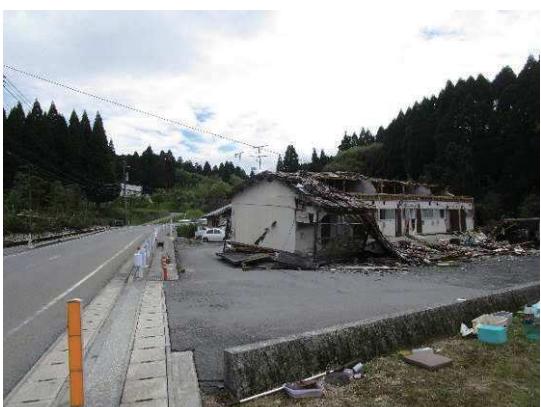
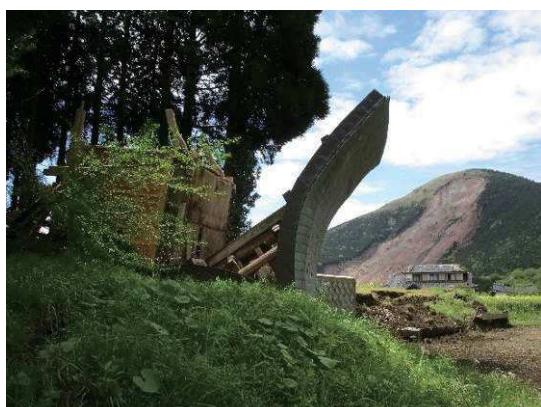
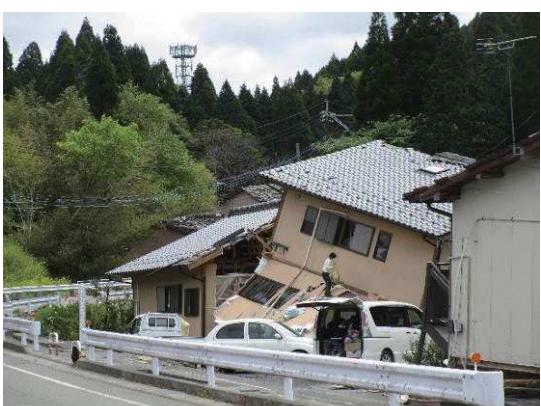
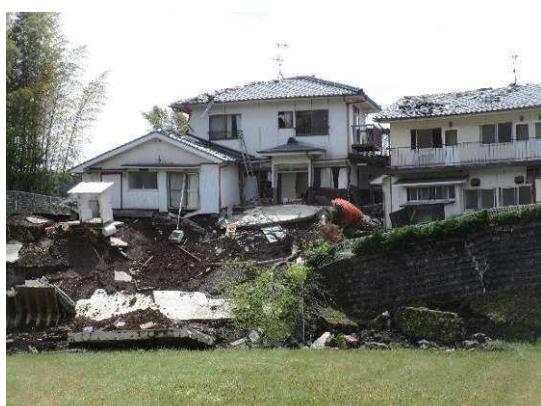
西原村の建物被害

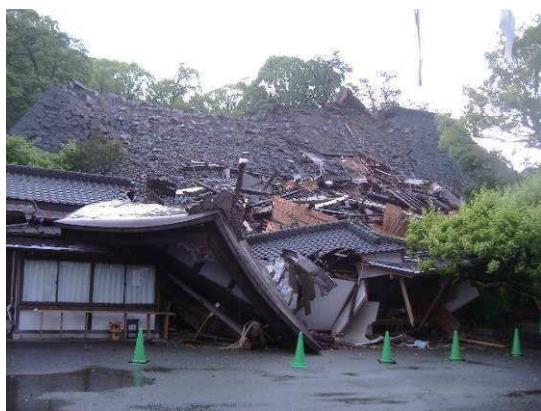
宇土市役所の建物被害

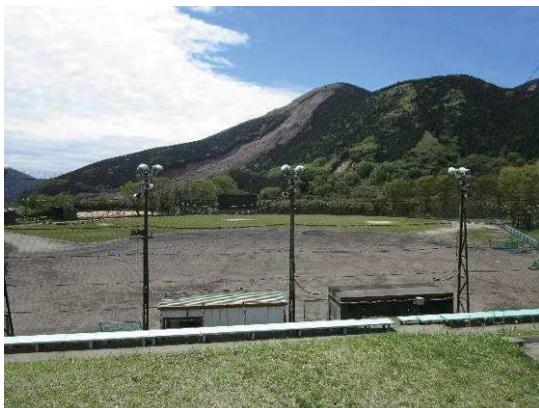
立野地域の斜面災害

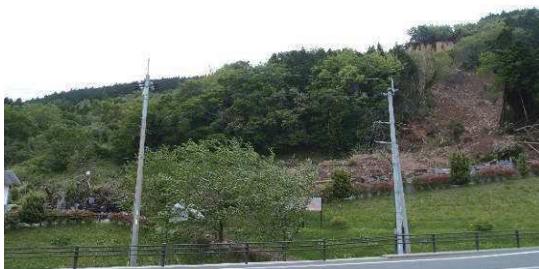
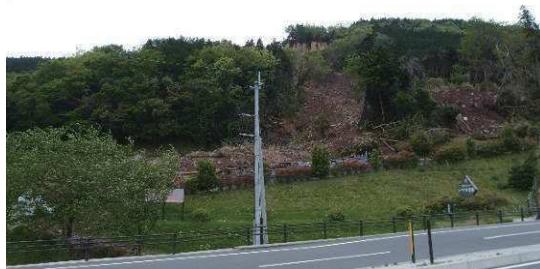
大津町の斜面災害

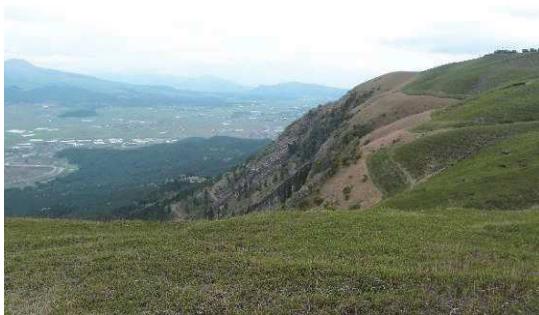
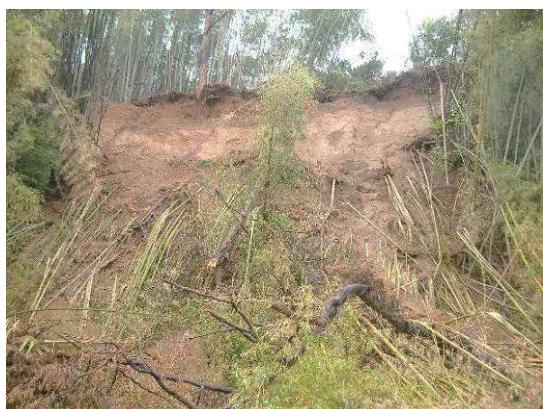
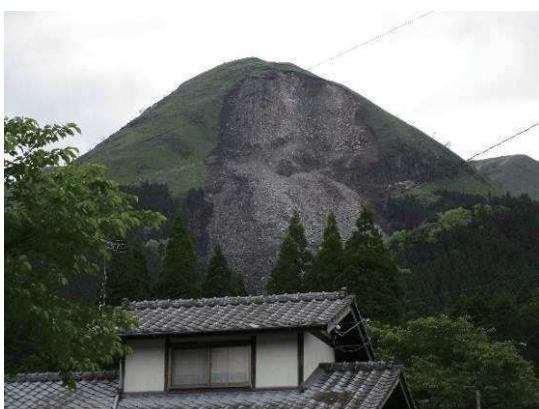
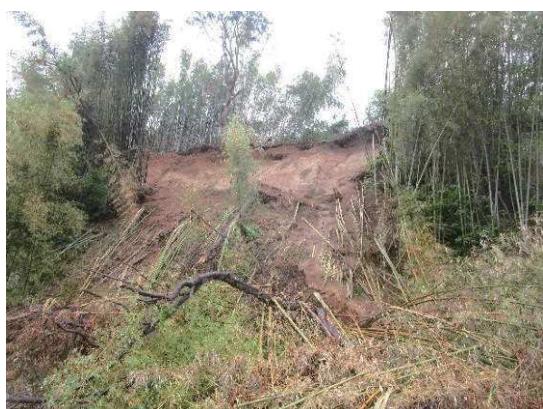
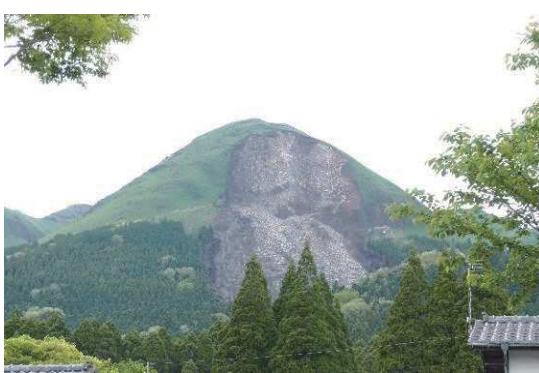
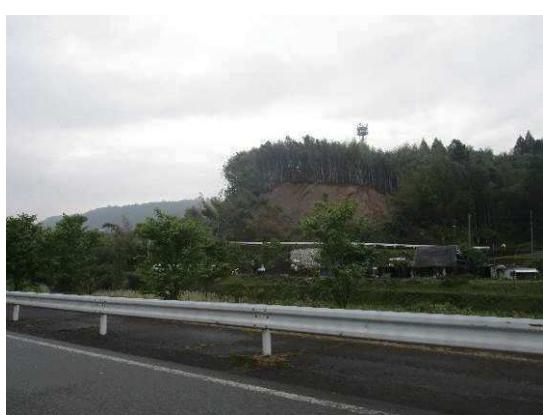
益城町の斜面災害

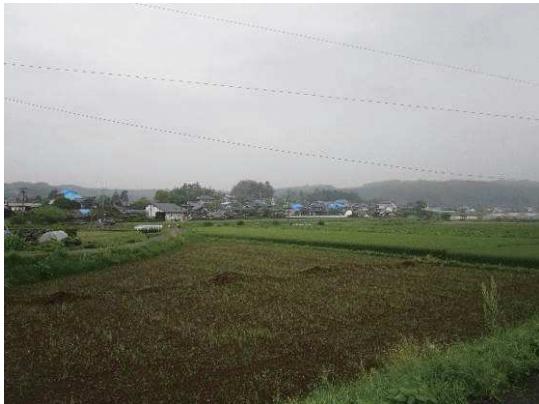
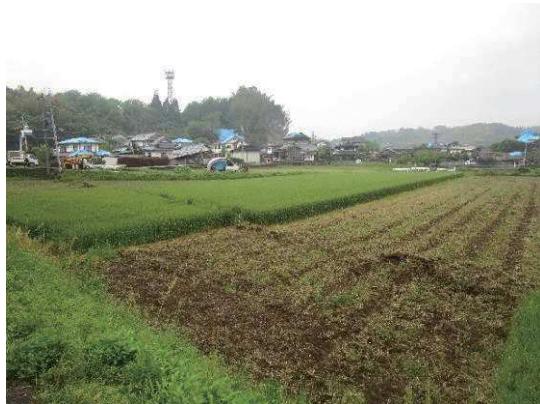
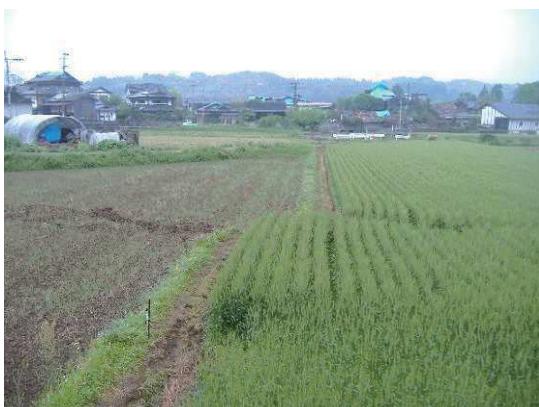
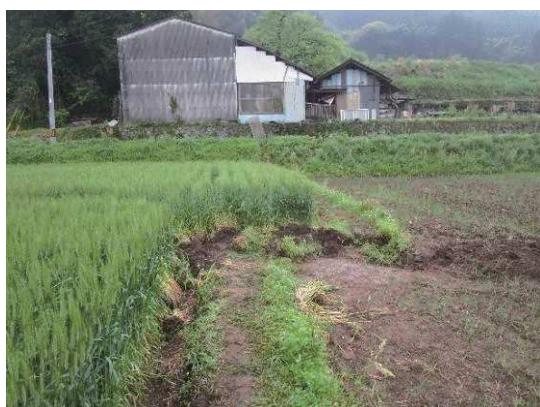
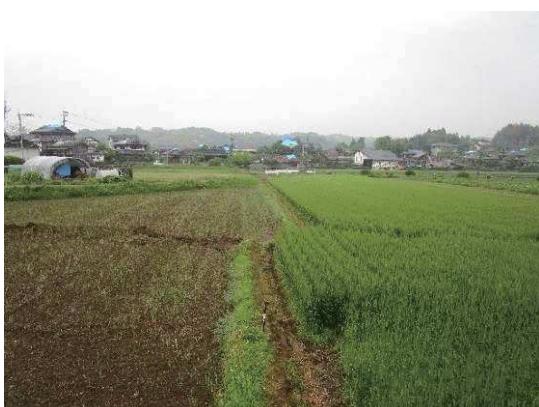
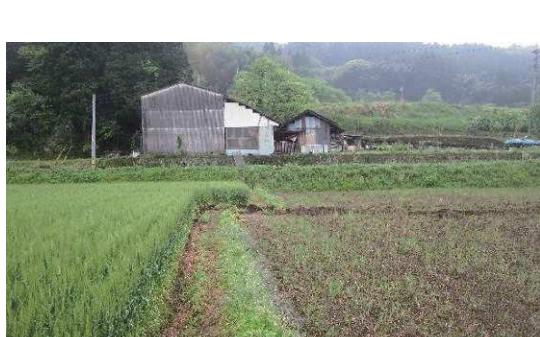
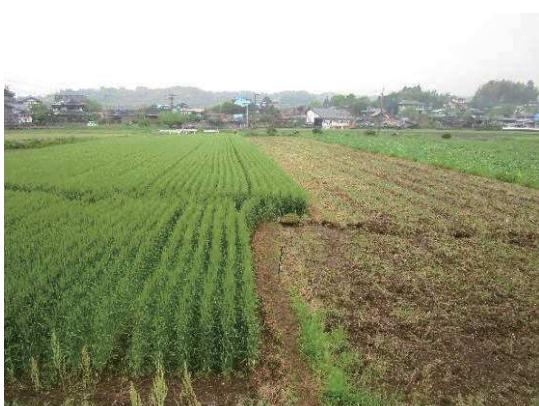
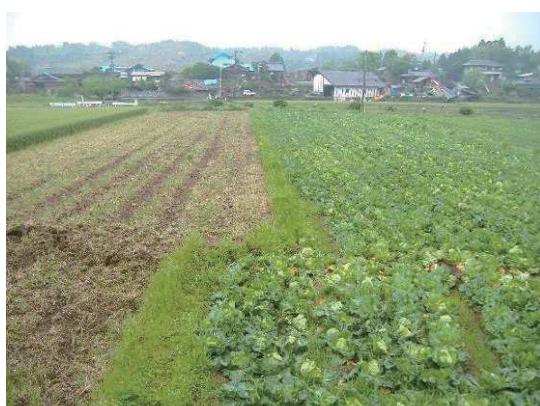
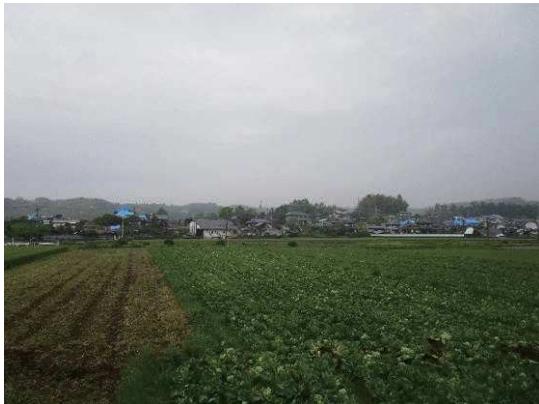
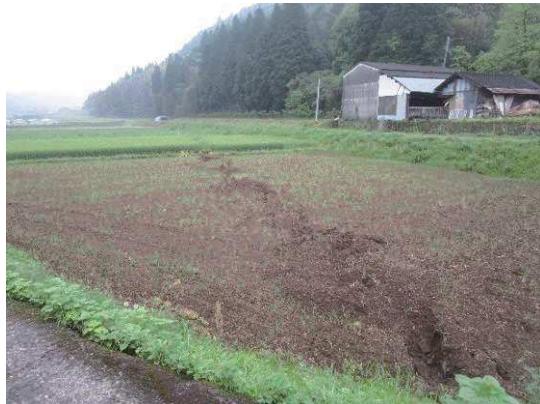
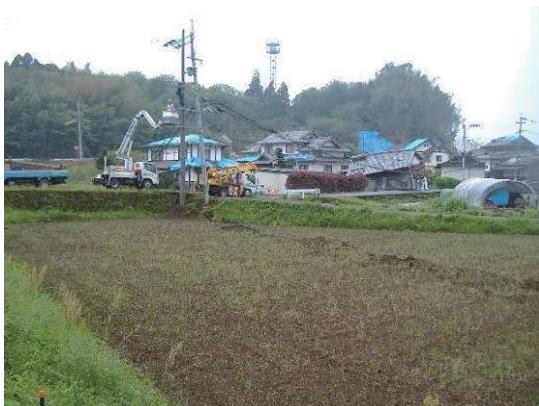
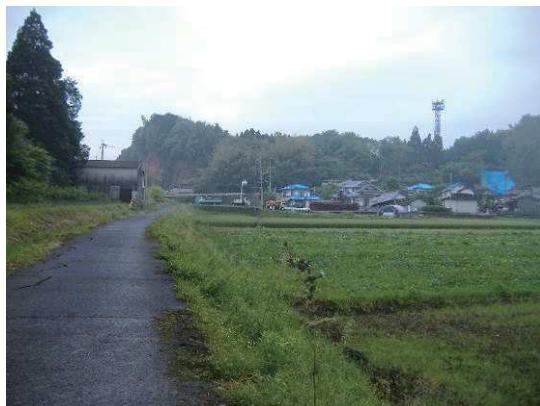
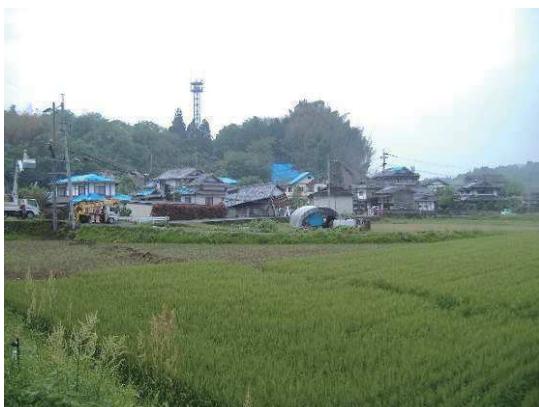
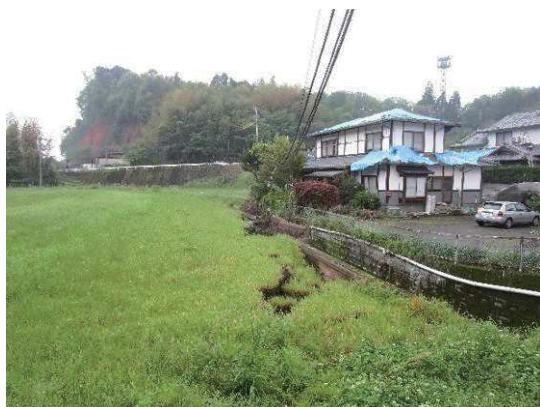
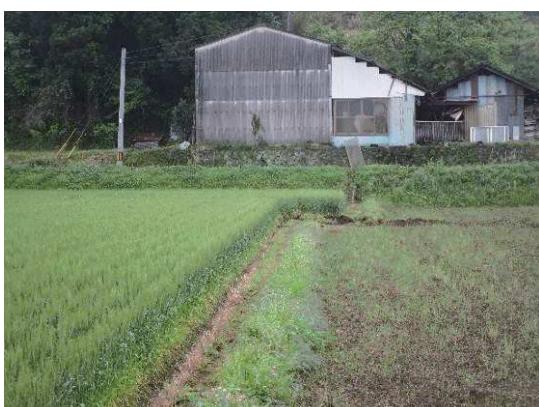
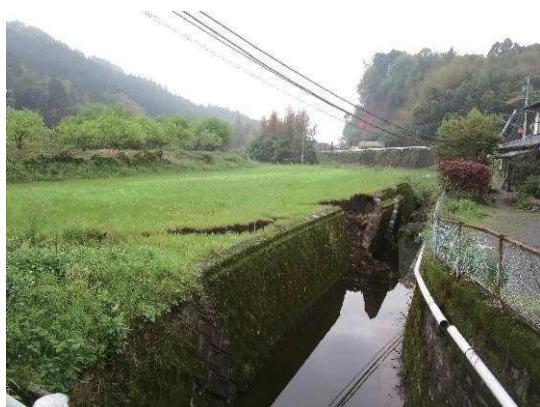
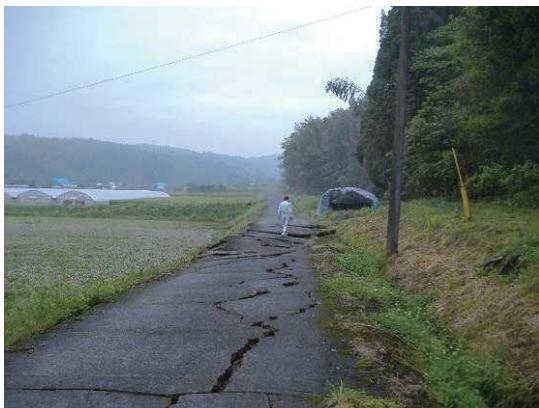
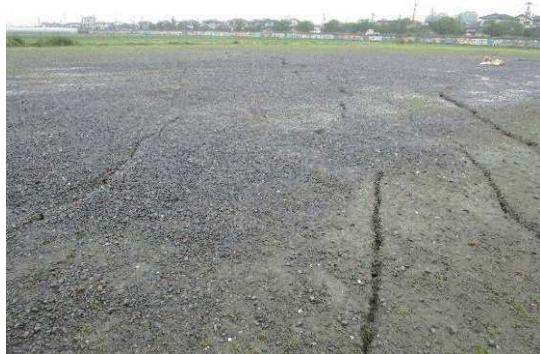
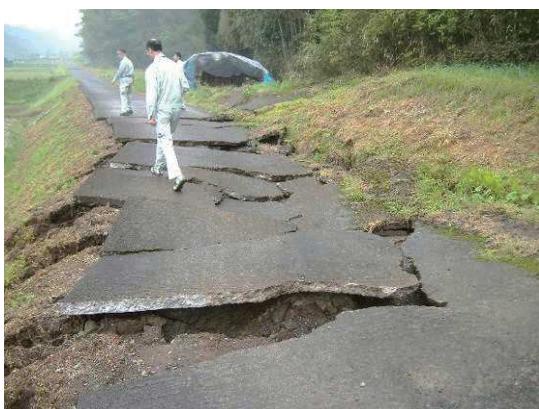
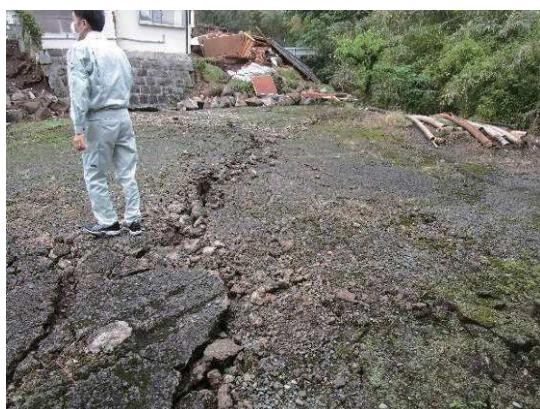
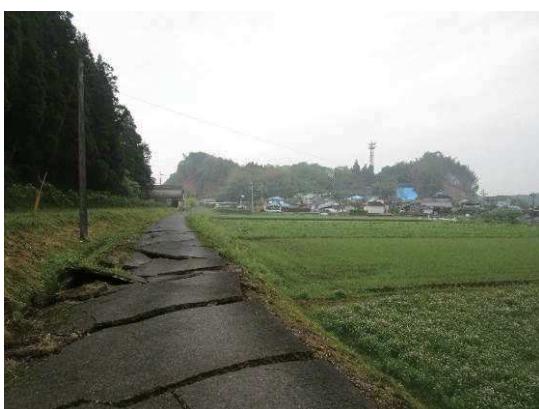
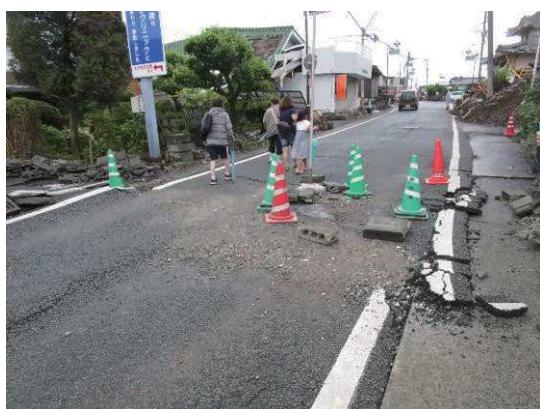
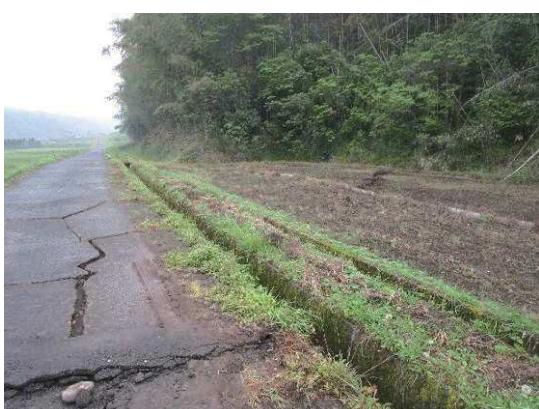
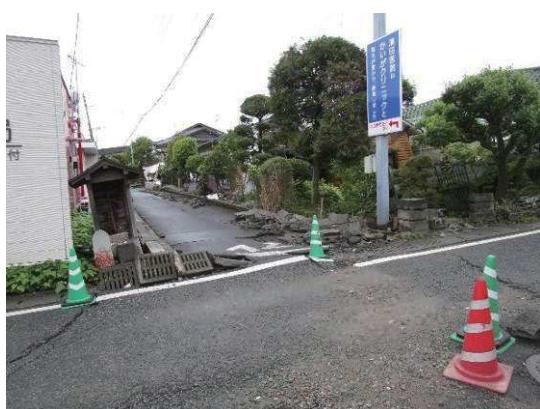
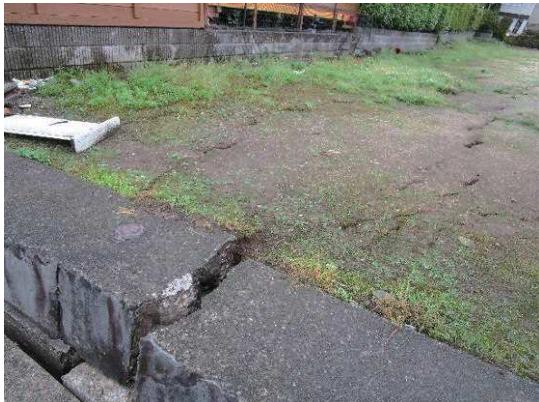
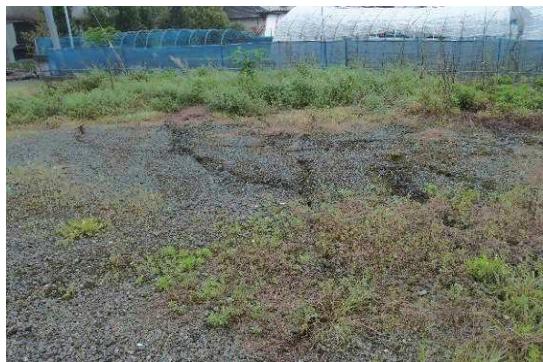
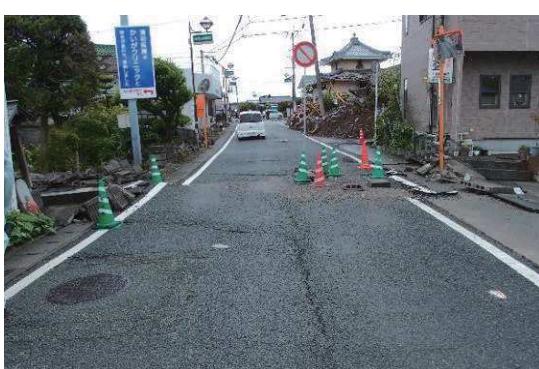
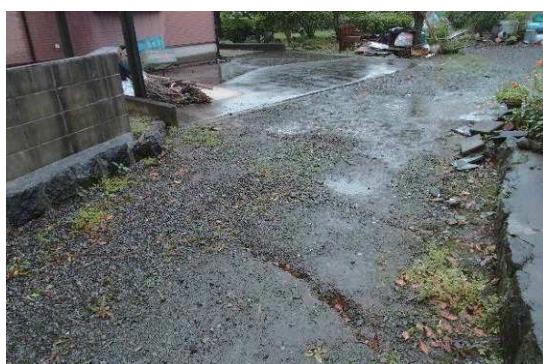
1.5 地震断層・亀裂
益城町の地震断層・亀裂

写真-2.28 益城町宮園における駐車場の亀裂
東南東—西北西方向に伸びる

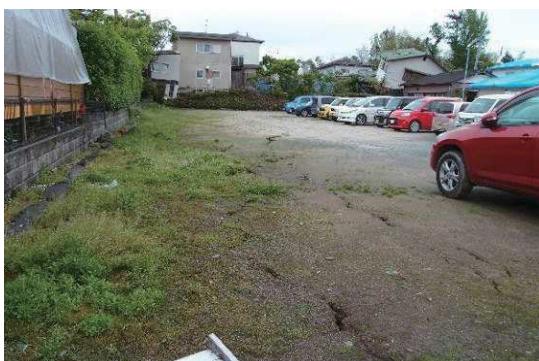
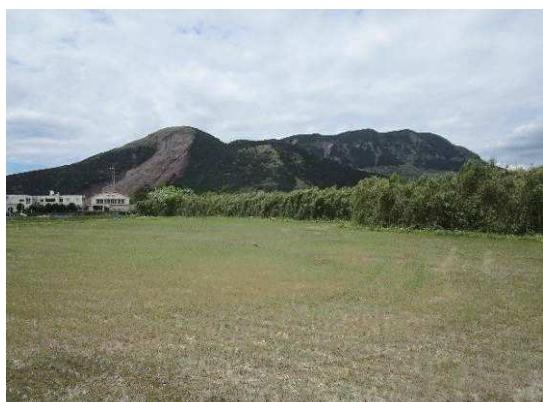
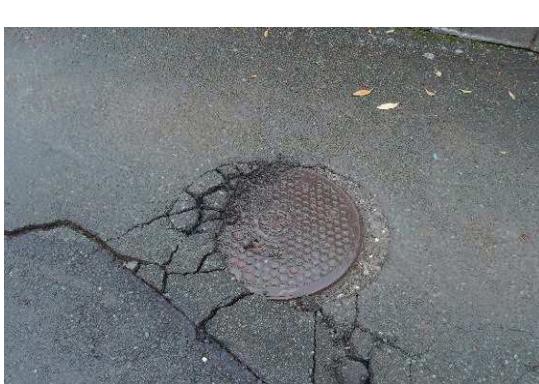
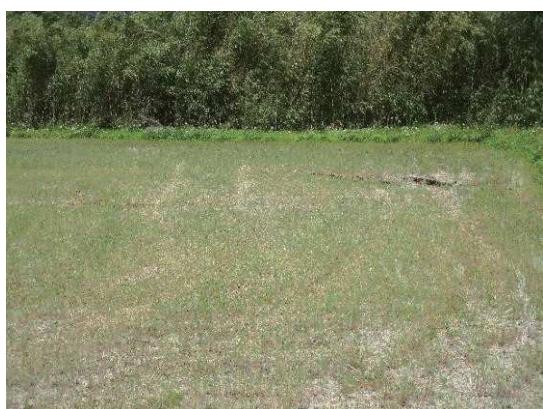
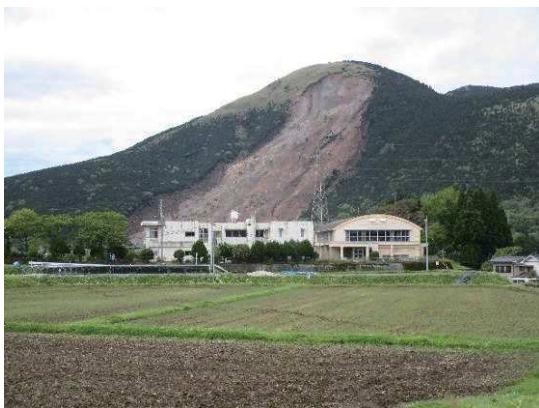
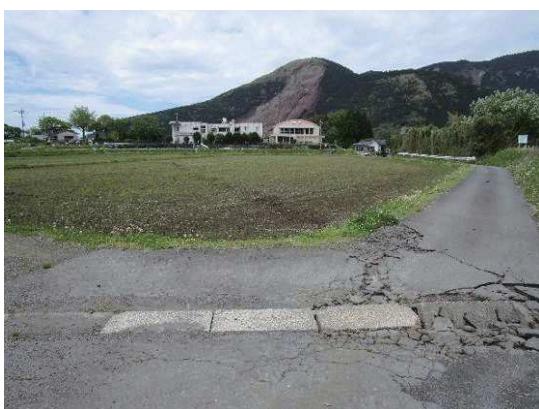
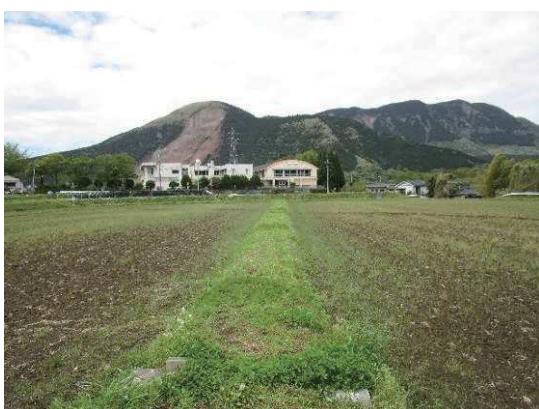
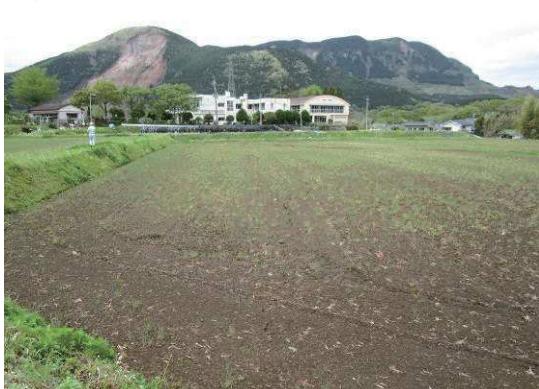
南阿蘇村の地震断層・亀裂

写真-2.30 南阿蘇村河陽における断層による亀裂
東北東—西南西方向に伸びる

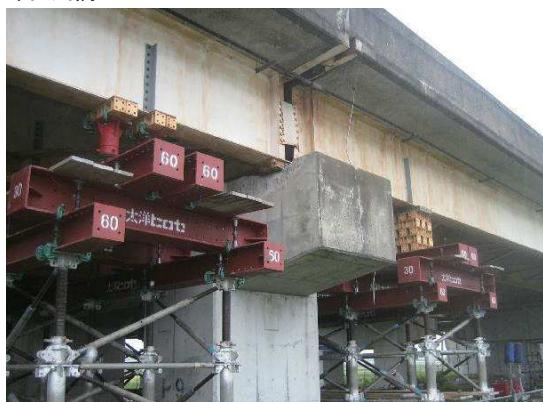
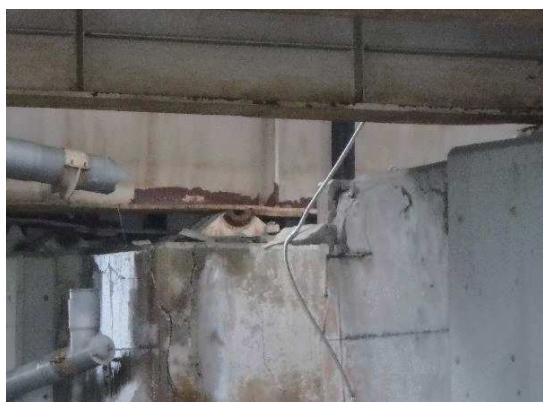
木山川橋

本線橋である木山川橋及び秋津川橋は、布田川断層帶付近に位置し両橋とともに支承部の損傷が著しかった。可動支承では橋座部のコンクリートの破壊（写真-3.2.5）や、支承の回転機能をつかさどるペアリングプレート、上下左右の移動を制限するピンチプレートやサイドブロックの落下（写真-3.2.6）が確認された。固定支承部ではアンカーボルトの引き抜きや主桁下フランジの挫屈（写真-3.2.7）が数多く見られ、上沓の脱落（写真-3.2.8）も確認された。橋軸方向の落橋防止構造や橋軸直角方向の変位制限構造は設置されておらず、地震力により支承部が耐えられずに破壊等に至ったと考えられる。

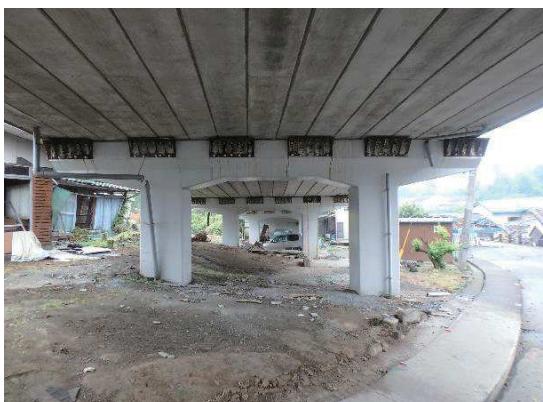
寺迫橋

益城町中心部で道路や水路を横断する寺迫橋は、桁の移動による損傷が見られた。桁と側壁との衝突による側壁の破壊（写真-3.3.1）や、支承の逸脱（写真-3.3.2）が確認された。落橋防止構造や変位制限構造は設置されておらず、地震力により桁の移動を制御できず各部材が衝突し破壊等に至ったと考えられる。
